Asbestinventarisatetest

Geraardsbergse steenweg 70, 9860 Oosterzele

Attestnummer : 20240927-000298.000

Uitgegeven op : 27.09.2024

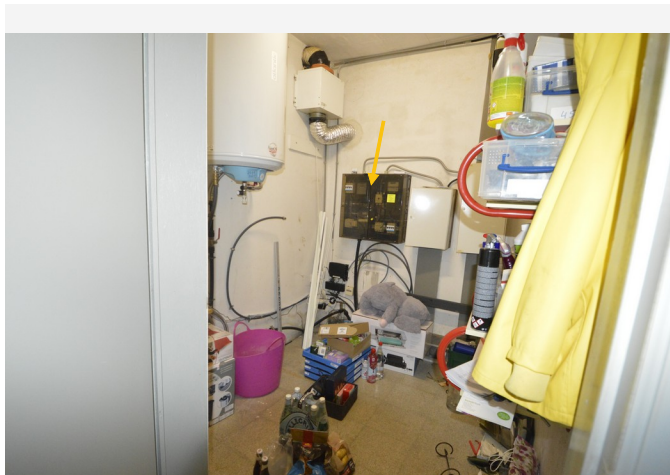
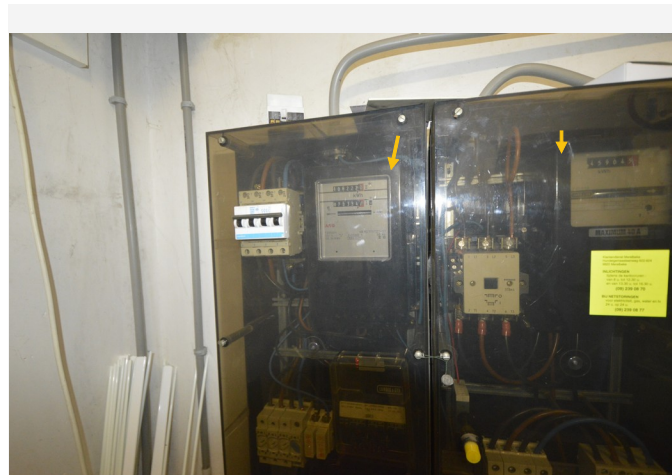
Conclusie

Het asbestmateriaal valt onder de mijlpaal van 2040.

Zorgvuldig beheren

Eindbeoordeling materiaalrisico	Zeer laag materiaalrisico en/of zeer lage kans op vezelvrijgave
---------------------------------	---

Gebondenheid	Categorie 1: hechtgebonden in oorsprong
Asbestsoort (vezeltype)	Crocidoliet aanwezig
Asbestconcentratie	Laag (< 50%)
Afschermingsgraad van het gehele materiaal	Stootvaste afscherming of omkasting
Toestand van het materiaal	Licht beschadigd, licht verweerd. Intact calciumsilicaatmateriaal of categorie III 'gebondenheid'

Beschrijving	Bakeliet Teller - Berging
Omgeving	Binnen
Primaire drager	Communicatie en elektrische infrastructuur en uitrusting
Asbestmateriaal	Plaat, paneel, tablet - Type Bakeliet
Bindmiddel van asbestmateriaal	Kunststof of -hars
Gebondenheid op basis van bindmiddel	Hecht
Hoeveelheid (oppervlakte - dikte - aantal)	• 0,40 m ² - 0,30 cm - 2 stuks
Totaal volume	0,002 m ³
Eenvoudig bereikbaar	Ja
Bevestigingswijze	• Geschroefd
Identificatiemethode	Vaststelling zonder monstername
Destructieve handeling voor identificatie	Nee

- Zorg voor een veilig beheer. Vermijd het beschadigen van het asbestmateriaal. Controleer de toestand jaarlijks op wijzigingen.

- Eenvoudige handelingen: mag via doe-het-zelf of door werknemer(s) met opleidingsattest eenvoudige handelingen
Te verwijderen door opgeleid techniek van nutsmaatschappij (personeel 8u basisopleiding asbest).

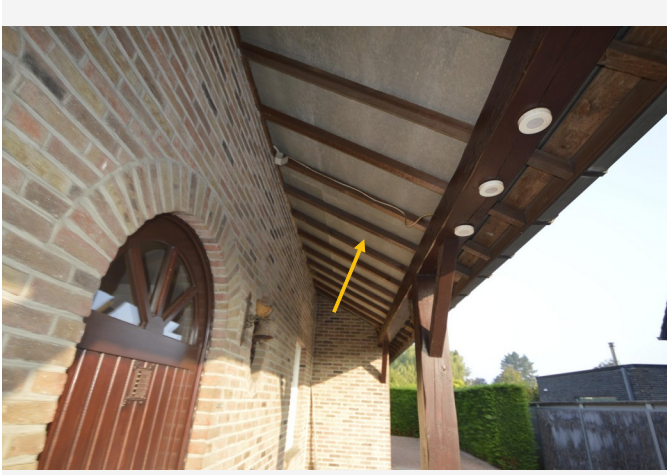
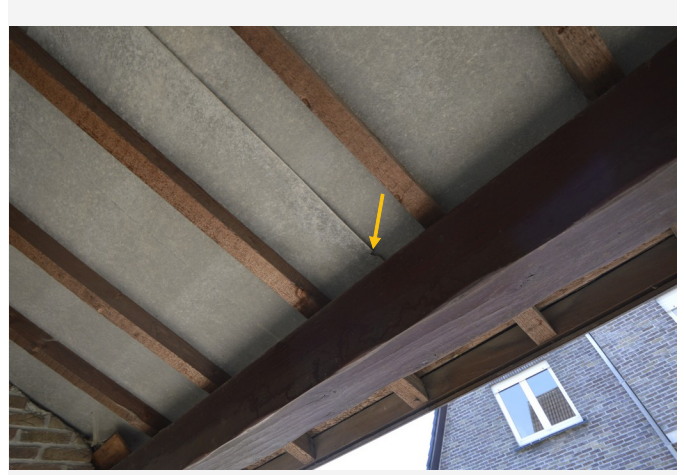
Het asbestmateriaal valt onder de mijlpaal van 2040.

Zorgvuldig beheren

Eindbeoordeling materiaalrisico	Laag materiaalrisico en/of verlaagde kans op vezelvrijgave
---------------------------------	--

Gebondenheid	Categorie 1: hechtgebonden in oorsprong
Asbestsoort (vezeltype)	Alleen chrysotiel
Asbestconcentratie	Laag (< 50%)
Afschermingsgraad van het gehele materiaal	Geheel of deels vrij aan de buitenlucht
Toestand van het materiaal	Licht beschadigd, licht verweerd. Intact calciumsilicaatmateriaal of categorie III 'gebondenheid'

#	Type	Referentie	Resultaat
2.1	Puntmonster	98502 - 3	Chrysotiel

Beschrijving	Onderdakplaten - Hoofdgebouw
Omgeving	Buiten
Primaire drager	Schuin dak
Asbestmateriaal	Plaat, paneel, tablet - Type Menuiserite
Bindmiddel van asbestmateriaal	Cement
Gebondenheid op basis van bindmiddel	Hecht
Hoeveelheid (oppervlakte - dikte - aantal)	<ul style="list-style-type: none">• 192,00 m² - 0,30 cm - 1 stuk
Totaal volume	0,576 m ³
Eenvoudig bereikbaar	Nee <ul style="list-style-type: none">• Het asbestmateriaal is bedekt (uitgezonderd laag verf, coating, behang, kunststof, textiel) en het wegnemen van het bedekkende materiaal kan niet zonder het bedekkende materiaal te beschadigen.
Bevestigingswijze	<ul style="list-style-type: none">• Geklemd• Genageld, geniet
Identificatiemethode	Vaststelling met monsternamen
Destructieve handeling voor identificatie	Nee

- Scherm in afwachting van verwijdering het asbestmateriaal af van luchtstromingen en verstoring: bijvoorbeeld door het te verpakken, te fixeren, af te dekken, signalisatie - afbakening aan te brengen, ...
- Zorg voor een veilig beheer en verwijder dit asbestmateriaal wanneer het bij werken eenvoudig bereikbaar wordt. Controleer de toestand jaarlijks op wijzigingen.

- Eenvoudige handelingen: mag via doe-het-zelf of door werknemer(s) met opleidingsattest eenvoudige handelingen
Opgeleid personeel (Dakwerker met 8u basisopleiding asbest).

Indien de platen eenvoudig te verwijderen zijn zonder kans op breken kan dit via doe-het-zelf of door werknemer(s) met opleidingsattest eenvoudige handelingen.

Dek de zoldervloer af met plastic folie. Draag de nodige beschermingsmiddelen (Mondmasker ffp3, handschoenen, tyvec). Verwijder de dakpannen. Fixeer het plaatmateriaal, de asbesthoudende platen één voor één en in hun geheel verwijderen. Niet gooien, niet breken. Reinig nadien de

draagstructuur met vochtige doeken (+ stofzuiger met absoluut filter). Alle werknemer(s) moeten wel beschikken over een opleidingsattest eenvoudige handelingen 8u.

Een vastgesteld asbesthoudend onderdak mag niet definitief ingesloten worden. Dit dient verplicht verwijderd te worden als het bij werken eenvoudig bereikbaar wordt (vb bij vernieuwen van de dakbedekking moet men onderdak mee verwijderen).

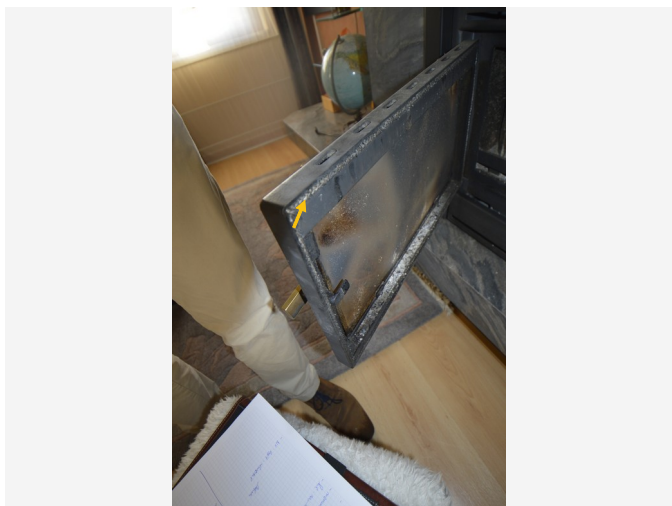
Glasvezelkoord werd geconstateerd via de visuele eigenschappen van het materiaal (Blinkende, egale & flexibele koord). Geen verdachte materialen waargenomen in & rondom de kachel (Zonder destructief onderzoek binnenin de schouw zelf).

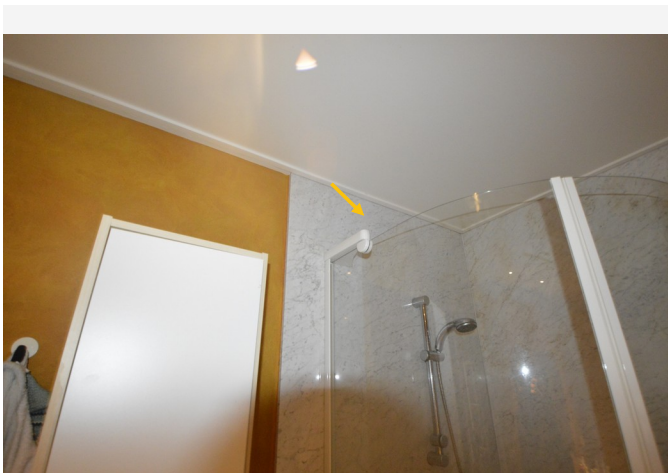
Geen onderzoek gepleegd naar eventuele verdachte onderliggende (lijm)lagen, daar niet-verdachte muurbekleding intact waren op het bezoek (Conform opdracht). Als u oudere lijmlagen of verdachte onderliggende lagen tegenkomt, laat dan eerst een staal uitvoeren alvorens eventuele werken verder te zetten.

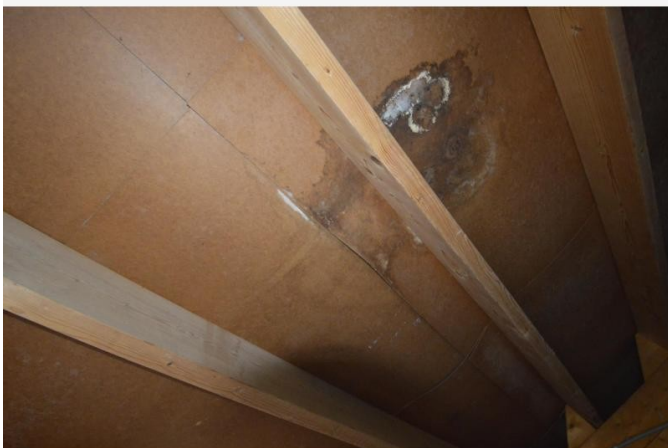
Bij dit pand werd een niet-verdacht onderdak waargenomen in houtvezelplaten, zonder destructief onderzoek (Naar eventuele tussenliggende lagen).

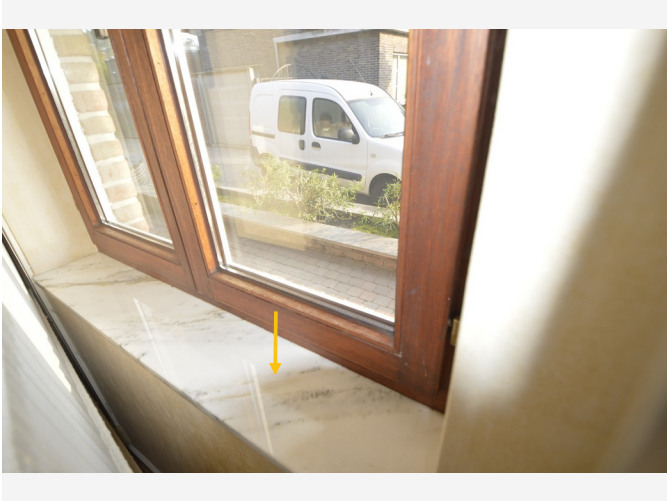
De vensterbanken/dorpels bestaan uit niet-asbestverdachte materialen.

Interieur - Natuursteen.

Exterieur - Betonsteen/baksteen.

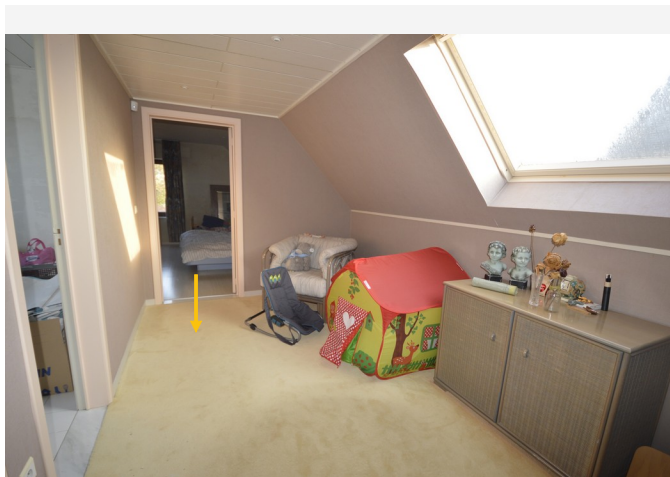
Het vloerzeil/tapijt zelf is niet-asbestverdacht (Jute onderlaag / flexibel met plastic onderlaag). Geen destructief onderzoek gepleegd naar eventuele verdachte onderliggende (lijm)lagen, daar tapijtvloeren/vloerzeilen intact waren op het bezoek (Conform opdracht). Als u oudere lijm of verdachte onderliggende lagen tegenkomt, laat dan eerst een staal uitvoeren alvorens eventuele werken verder te zetten.

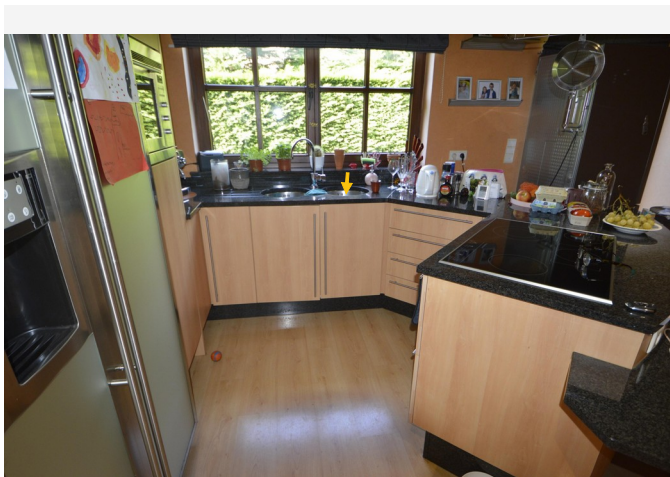
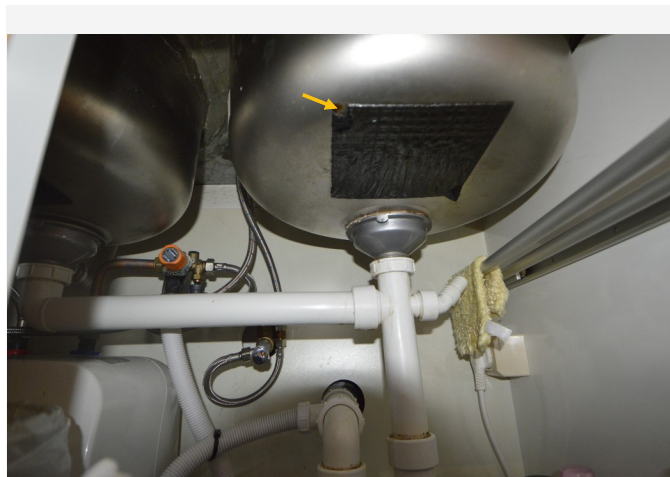
Geen asbest

#	Type	Referentie	Resultaat
8.1	Puntmonster	98502 - 5	Geen asbest

Beschrijving	Antidreunplaat onderkant spoelbak keuken
Omgeving	Binnen
Primaire drager	Sanitaire infrastructuur en uitrusting (toe- en afvoer)
Bindmiddel van materiaal	Bitumen (roofing, teer, asfalt)
Gebondenheid op basis van bindmiddel	Hecht
Hoeveelheid (gewicht - aantal)	• 0,15 kg - 1 stuk
Totaal gewicht	0,15 kg
Identificatiemethode	Vaststelling met monstername
Destructieve handeling voor identificatie	Nee

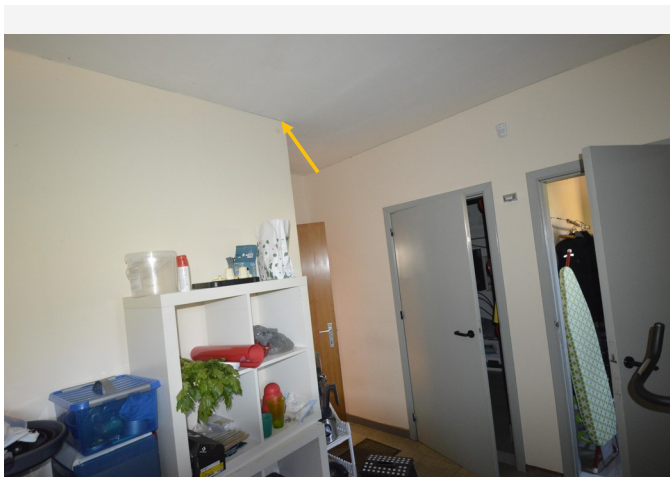
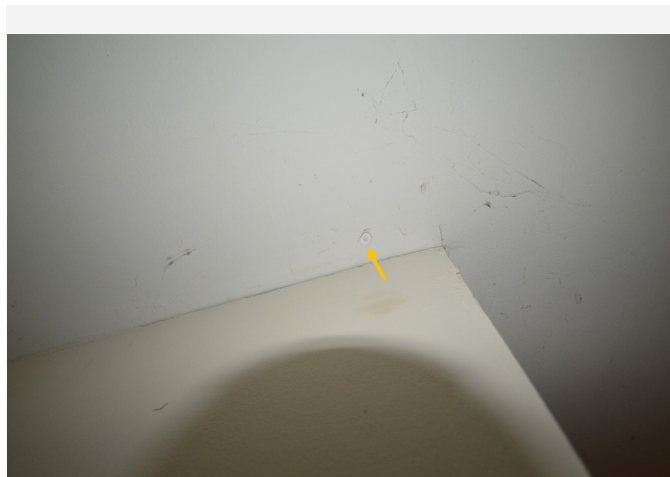
Fiche 9: Pleisterwerk - Plafond

Geen asbest

#	Type	Referentie	Resultaat
9.1	Mengmonster	98502 - 2	Geen asbest

Beschrijving	Pleisterwerk - Plafond
Omgeving	Binnen
Primaire drager	Plafond
Bindmiddel van materiaal	Gips - kalk
Gebondenheid op basis van bindmiddel	Niet-hechtgebonden
Hoeveelheid (oppervlakte - dikte - aantal)	• 21,00 m ² - 1,00 cm - 1 stuk
Totaal volume	0,21 m ³
Identificatiemethode	Vaststelling met monstername
Destructieve handeling voor identificatie	Nee
Opmerking	--> Stalen werden genomen op volgende plaatsen: - Droge ruimte (garage). --> Er konden geen stalen genomen worden op volgende plaatsen: - Natte ruimte (Reden: geen pleister aanwezig). - Stookruimte (Reden: geen stookruimte aanwezig). - Traphal (Reden: geen pleister aanwezig).

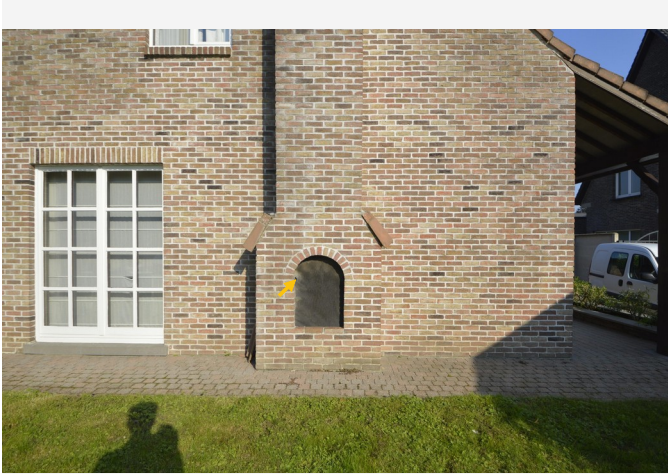
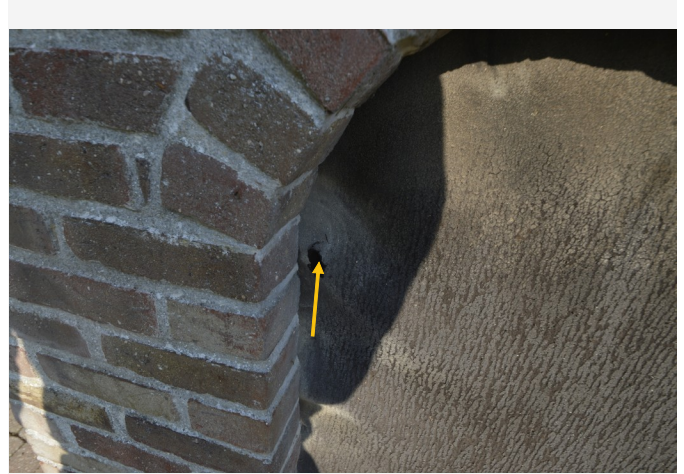
Geen asbest

#	Type	Referentie	Resultaat
10.1	Puntmonster	98502 - 7	Geen asbest

Beschrijving	Roofing - Schoorsteen - Buiten
Omgeving	Buiten
Primaire drager	Fundering-draagstructuur (horizontaal, verticaal)
Bindmiddel van materiaal	Bitumen (roofing, teer, asfalt)
Gebondenheid op basis van bindmiddel	Hecht
Hoeveelheid (oppervlakte - aantal)	• 0,70 m ² - 1 stuk
Totale oppervlakte	0,70 m ²
Identificatiemethode	Vaststelling met monstername
Destructieve handeling voor identificatie	Nee

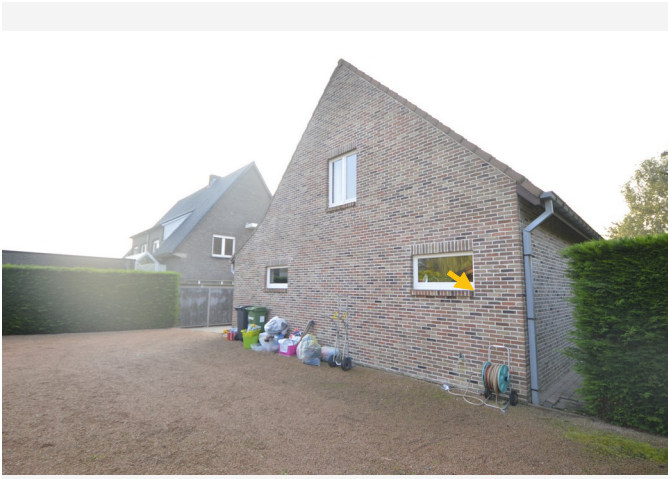
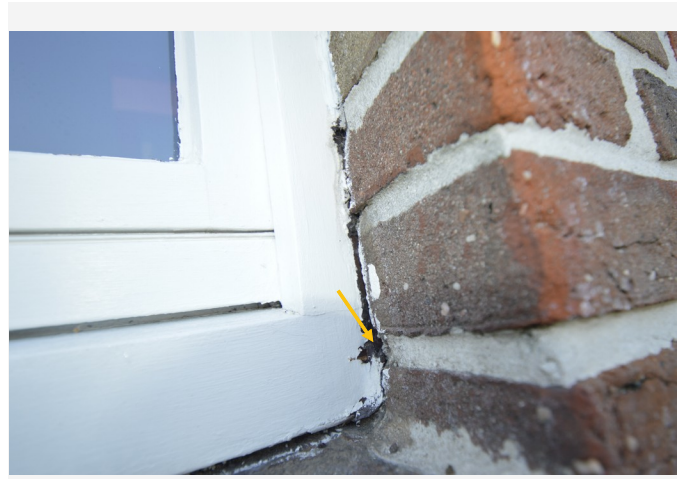
Fiche 11: Kit - ramen/metselwerk

Geen asbest

#	Type	Referentie	Resultaat
11.1	Mengmonster	98502 - 4	Geen asbest

Beschrijving	Kit - ramen/metselwerk
Omgeving	Buiten
Primaire drager	Wandopening verticaal (raam, deur, ...)
Bindmiddel van materiaal	Kitten, mastiek, pasta
Gebondenheid op basis van bindmiddel	Hecht
Hoeveelheid (gewicht - aantal)	• 6,00 kg - 1 stuk
Totaal gewicht	6,00 kg
Identificatiemethode	Vaststelling met monstername
Destructieve handeling voor identificatie	Nee

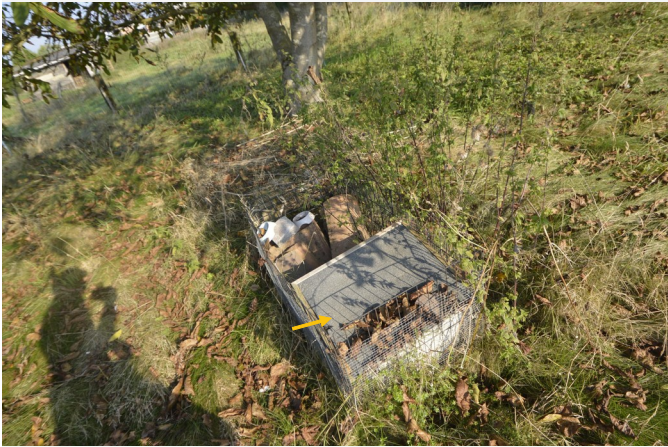
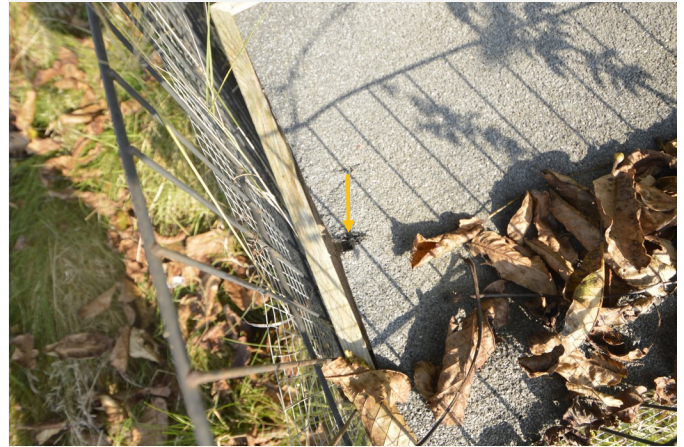
Geen asbest

#	Type	Referentie	Resultaat
12.1	Puntmonster	98502 - 6	Geen asbest

Beschrijving	Roofing - Konijnenhok
Omgeving	Buiten
Primaire drager	Plat dak
Bindmiddel van materiaal	Bitumen (roofing, teer, asfalt)
Gebondenheid op basis van bindmiddel	Hecht
Hoeveelheid (oppervlakte - aantal)	• 0,70 m ² - 1 stuk
Totale oppervlakte	0,70 m ²
Identificatiemethode	Vaststelling met monstername
Destructieve handeling voor identificatie	Nee
Opmerking	Geen destructief onderzoek naar eventuele oudere verdachte onderliggende lagen, wegens het niet-destructief karakter van ons onderzoek (Conform de opdracht).

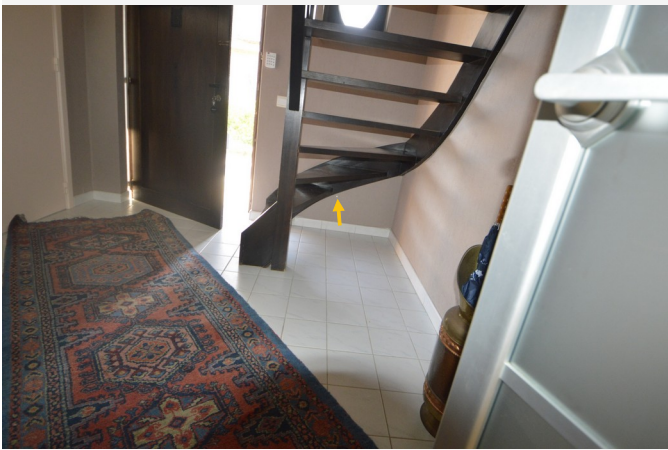
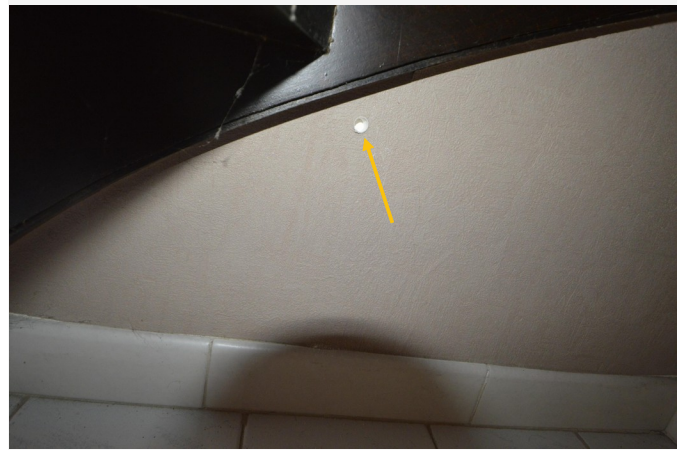
Geen asbest

#	Type	Referentie	Resultaat
13.1	Mengmonster	98502 - 1	Geen asbest

Beschrijving	Pleisterwerk - Muren
Omgeving	Binnen
Primaire drager	Binnenwand
Bindmiddel van materiaal	Gips - kalk
Gebondenheid op basis van bindmiddel	Niet-hechtgebonden
Hoeveelheid (oppervlakte - dikte - aantal)	• 285,00 m ² - 1,00 cm - 1 stuk
Totaal volume	2,85 m ³
Identificatiemethode	Vaststelling met monstername
Destructieve handeling voor identificatie	Nee
Opmerking	--> Stalen werden genomen op volgende plaatsen: - Natte ruimte (keuken). - Droge ruimte (slaapkamer). - Traphal. --> Er konden geen stalen genomen worden op volgende plaatsen: - Stookruimte (Reden: geen stookruimte aanwezig).
