Asbestinventarisatetest

Kwaadbeek 49, 9860 Oosterzele

Attestnummer : 20241001-000108.000

Uitgegeven op : 01.10.2024

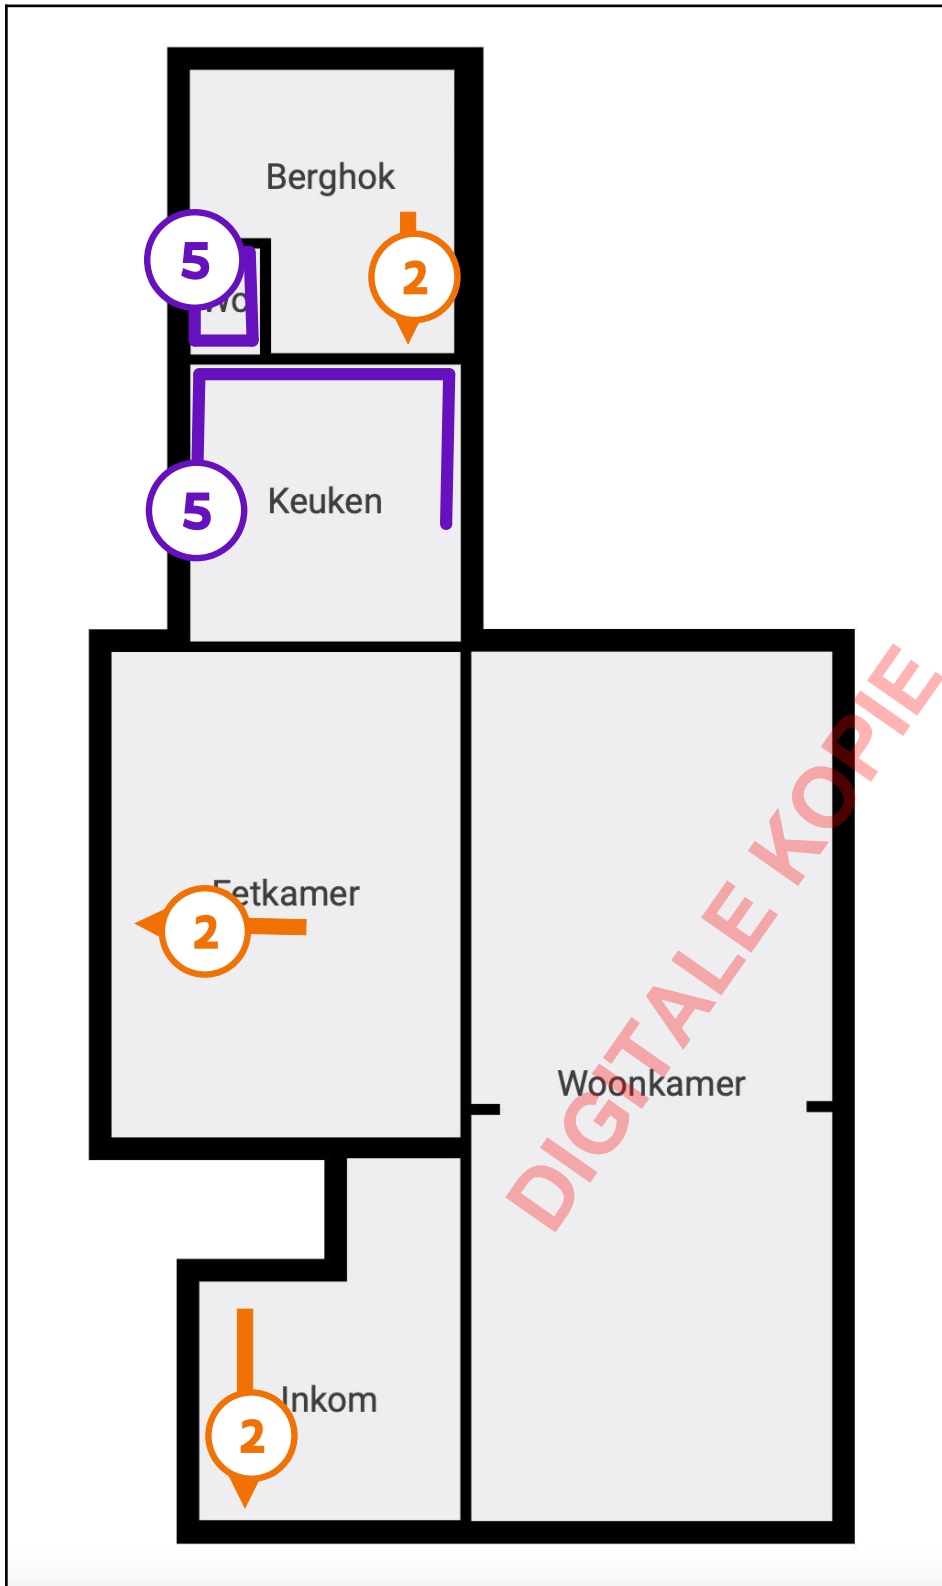
Plan 1.2: Grondplan - Gelijkvloers

2. Elektriciteitsteller + zekeringskast & elementen in bakeliet	Asbestmateriaal	Verwijderen
5. Onderliggende lagen - Muurtegels	Advies	-

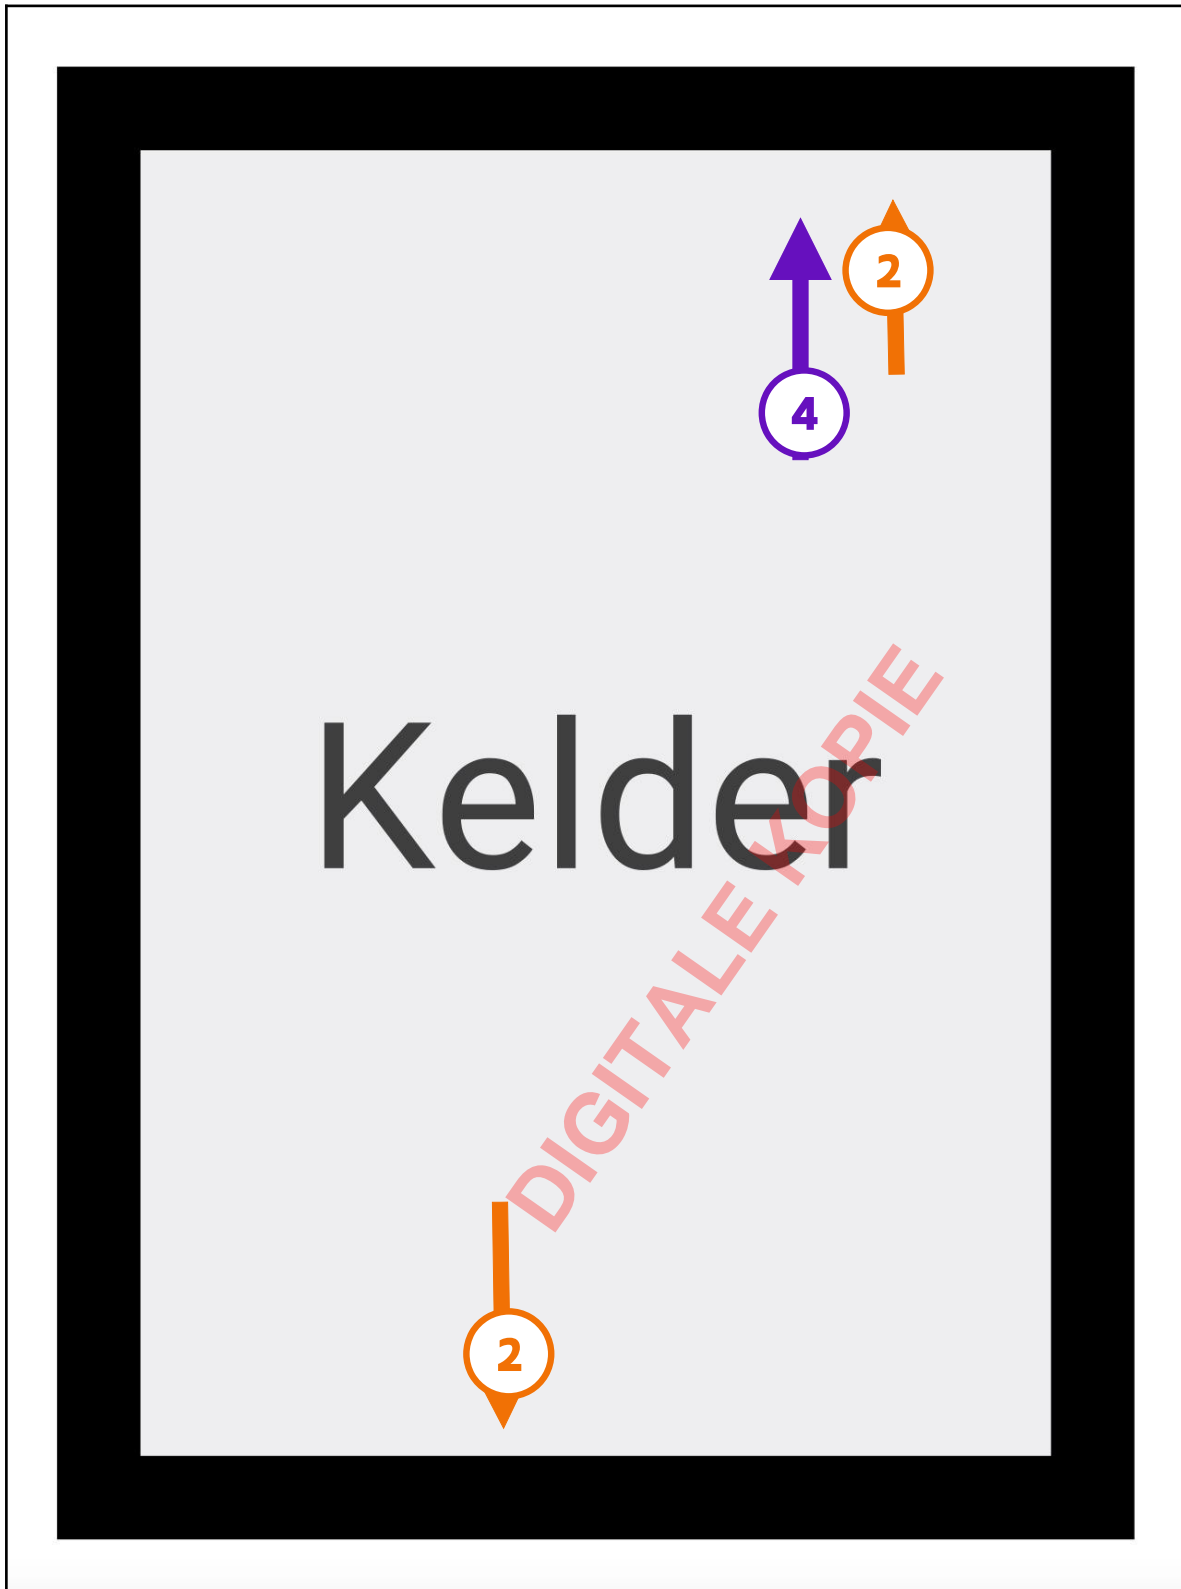
Plan 1.7: Grondplan - Kelder

2. Elektriciteitsteller + zekeringskast & elementen in bakeliet	Asbestmateriaal	Verwijderen
4. Pomp/kelder (VOOR 2001)	Advies	-

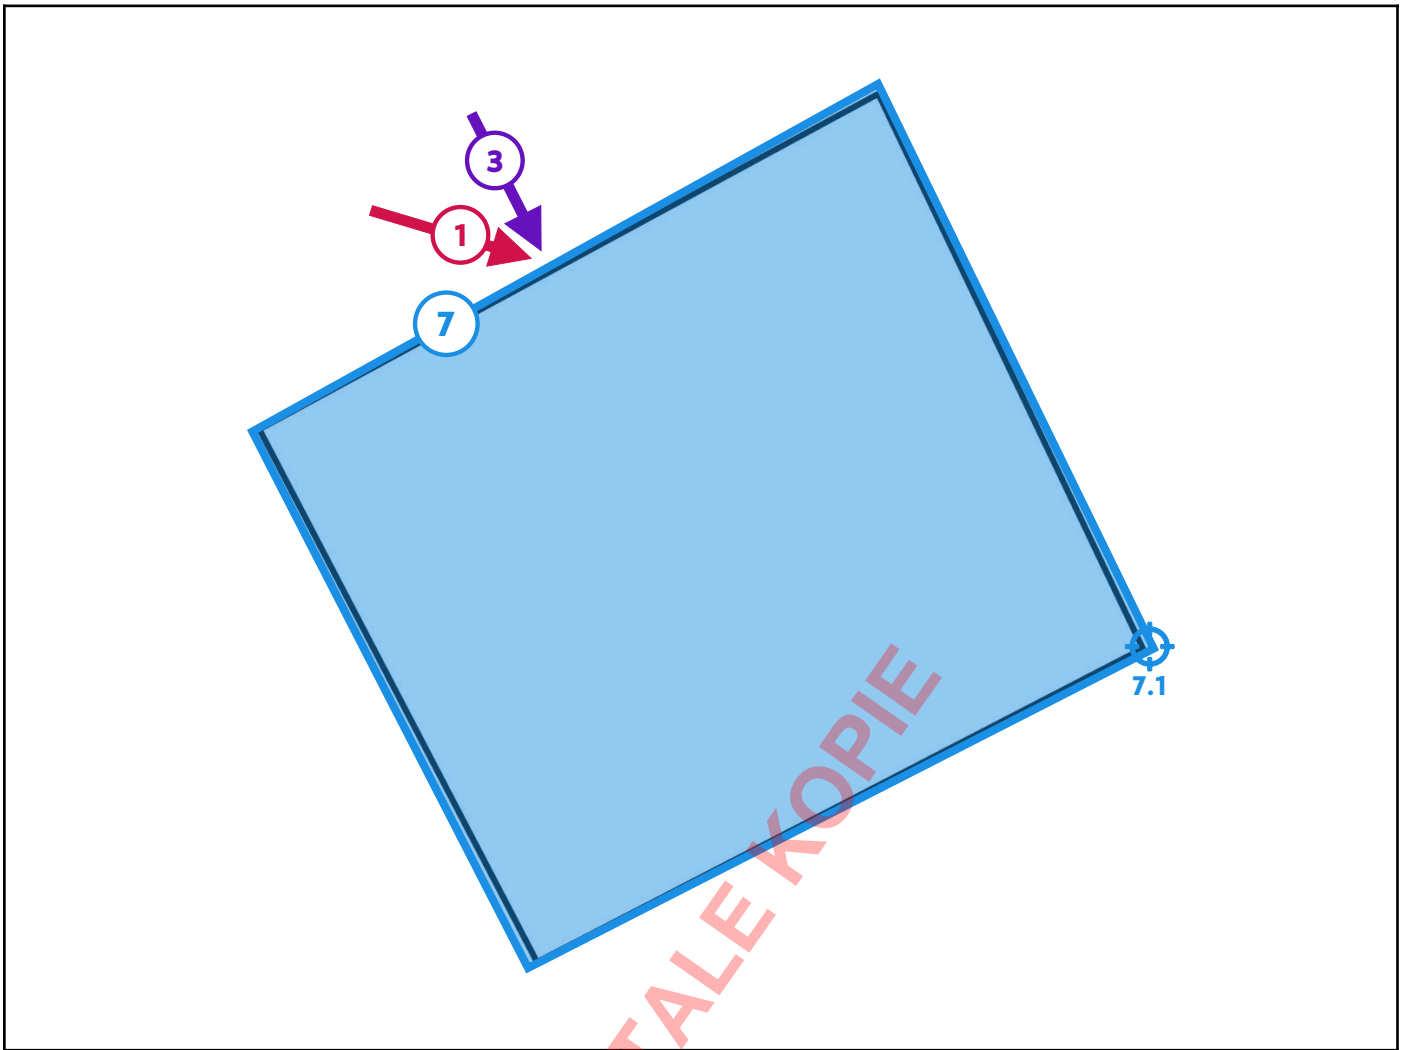
Plan 2.1: Garage plan

Beschrijving	Type	Actie
1. Cementplaten	Asbestmateriaal	Dringend verwijderen
3. Waterreservoir /Bloembak	Roerend goed	-
7. Golfplaten - Garage	Geen asbest	-
7.1 Code: 98856-8	Puntmonster	-

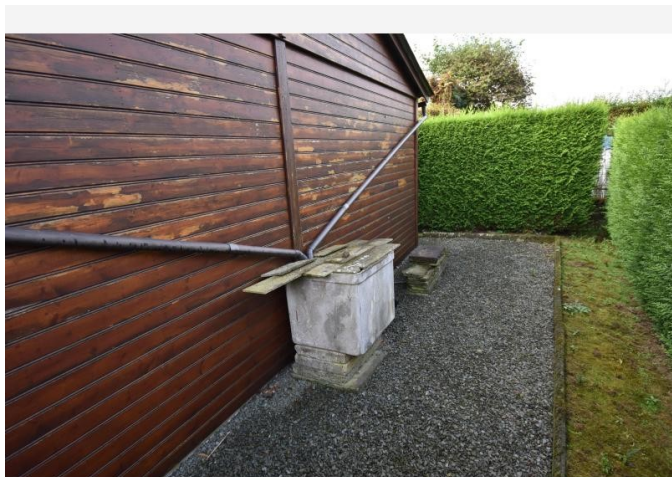
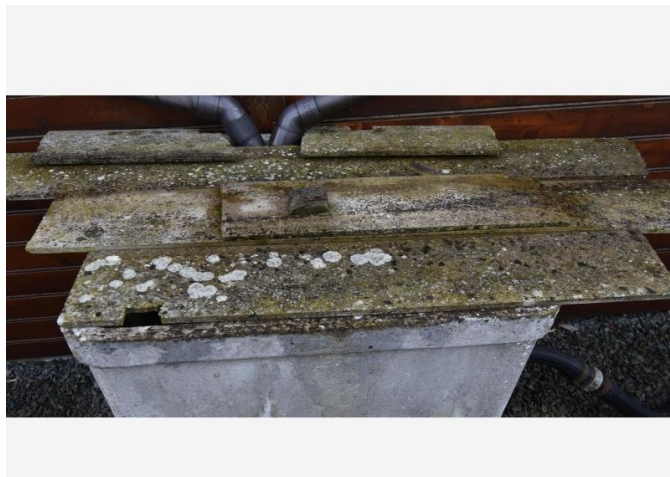
Het asbestmateriaal valt onder de mijlpaal van 2040.

Dringend verwijderen

Beschrijving	Cementplaten
Type afvalstof	Betreft stock-voorraad of gedemonteerde asbestmaterialen
Aanwezige resten	Geen resten aanwezig
Omgeving	Buiten
Primaire drager	Infrastructuur hemelwater (opvang en afvoer)
Asbestmaterialen	<ul style="list-style-type: none">• Plaat, paneel, tablet - Generiek
Bindmiddel van asbestmateriaal	Cement
Gebondenheid op basis van bindmiddel	Hecht
Hoeveelheid (gewicht - aantal)	<ul style="list-style-type: none">• 1,00 kg - 3 stuks• 2,00 kg - 3 stuks
Totaal gewicht	9,00 kg
Eenvoudig bereikbaar	Ja
Identificatiemethode	Vaststelling zonder monsternamen
Opmerking	Er zijn 6 kleine, smalle stukken aanwezig met een verschillende afmeting.

- Verwijder het asbestafval.

- Eenvoudige handelingen: mag via doe-het-zelf of door werknemer(s) met opleidingsattest eenvoudige handelingen
Bevochtig/fixeer het materiaal voor de verwijdering en sla het nadien op in een gesloten dubbele verpakking met asbeststicker. Contacteer uw recyclagepark voor een correcte inlevering of schakel een erkend verwijderaer in.

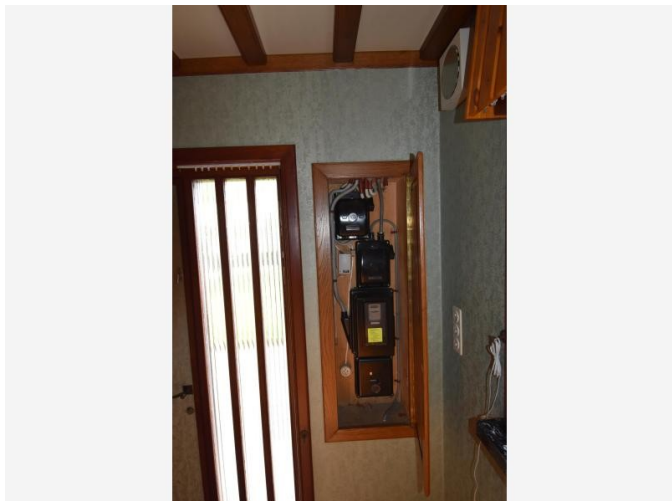
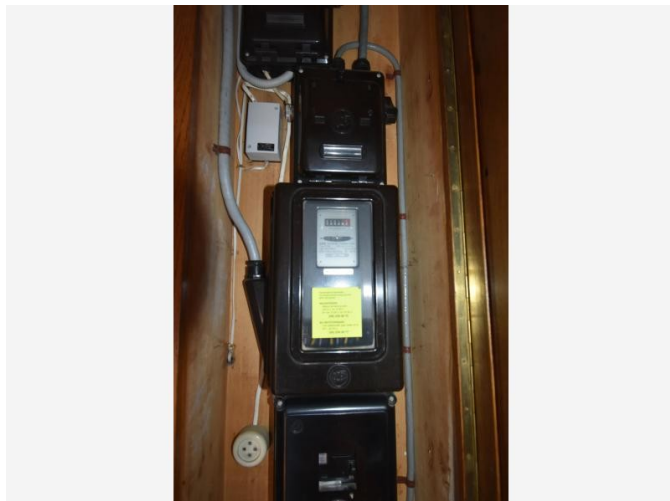
Het asbestmateriaal valt onder de mijlpaal van 2040.

Verwijderen

Eindbeoordeling materiaalrisico	Verhoogd materiaalrisico en/of verhoogde kans op vezelvrijgave
---------------------------------	--

Gebondenheid	Categorie 1: hechtgebonden in oorsprong
Asbestsoort (vezeltype)	Crocidoliet aanwezig
Asbestconcentratie	Laag (< 50%)
Afschermingsgraad van het gehele materiaal	Geheel of deels (ook) vrij aan de binnenlucht
Toestand van het materiaal	Licht beschadigd, licht verweerd. Intact calciumsilicaatmateriaal of categorie III 'gebondenheid'

Beschrijving	Elektriciteitsteller + zekeringskast & elementen in bakeliet
Omgeving	Binnen
Primaire drager	Communicatie en elektrische infrastructuur en uitrusting
Asbestmateriaal	Plaat, paneel, tablet - Type Bakeliet
Bindmiddel van asbestmateriaal	Kunststof of -hars
Gebondenheid op basis van bindmiddel	Hecht
Hoeveelheid (oppervlakte - dikte - aantal)	<ul style="list-style-type: none">• 0,30 m² - 1,00 cm - 1 stuk• 0,01 m² - 0,50 cm - 3 stuks• 0,02 m² - 1,00 cm - 1 stuk
Totaal volume	0,003 m ³
Eenvoudig bereikbaar	Ja
Bevestigingswijze	<ul style="list-style-type: none">• Geschroefd
Identificatiemethode	Vaststelling zonder monstername
Destructieve handeling voor identificatie	Nee

- Verwijder dit asbestmateriaal zo snel mogelijk. Volg de toestand goed op.

- Eenvoudige handelingen: mag via doe-het-zelf of door werknemer(s) met opleidingsattest eenvoudige handelingen
In binnenruimtes mag u alleen hechtgebonden asbest verwijderen dat niet beschadigd is. Dat betekent dat het materiaal volledig intact is en er geen vrije asbestvezels zichtbaar zijn. Opgelet: ook tijdens het verwijderen moet het asbest intact blijven. Bijgevolg dient men de toepassing dus te verwijderen zonder te breken of schade toe te brengen (in hun geheel). Indien dit niet mogelijk is mag je de asbest-toepassing niet zelf verwijderen en dien je een erkend verwijderaar aan te spreken.

Draag steeds de nodige beschermingsmiddelen (Minimaal een FFP3 mondkapje of (half)gelaatsmasker met P3-filter en wegwerphandschoenen). Draag veiligheidsschoenen/bril/helm/wegwerp-overall (Minimaal Cat III type 5/6), indien noodzakelijk.

Bevochtig/fixeer het materiaal voor de verwijdering en sla het nadien op in een gesloten dubbele verpakking met asbeststicker. Contacteer uw recyclagepark voor een correcte inlevering of schakel een erkend

verwijderaar in.

Verwijder de materialen één voor één bij voorkeur manueel. Handwerktuigen of in laatste instantie traagdraaiend gereedschap kunnen ook gebruikt worden.

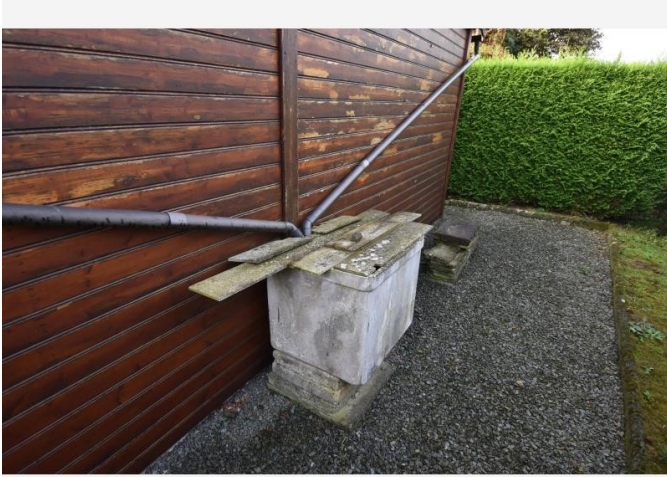
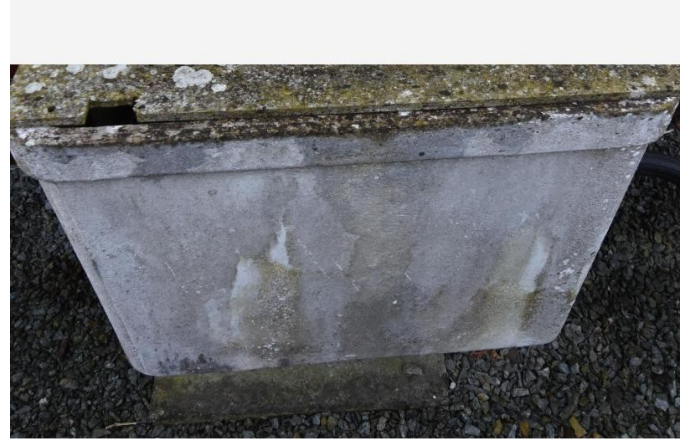
Eindbeoordeling materiaalrisico	Verhoogd materiaalrisico en/of verhoogde kans op vezelvrijgave
---------------------------------	--

Gebondenheid	Categorie 1: hechtgebonden in oorsprong
Asbestsoort (vezeltype)	Crocidoliet aanwezig
Asbestconcentratie	Laag (< 50%)
Afschermingsgraad van het gehele materiaal	Geheel of deels vrij aan de buitenlucht
Toestand van het materiaal	Matig beschadigd, matig verweerd

Beschrijving	Waterreservoir /Bloembak
Omgeving	Buiten
Primaire drager	Bodem
Asbesttoepassing	Bak, reservoir, kuip, bloembak
Bindmiddel van asbesttoepassing	Cement
Gebondenheid op basis van bindmiddel	Hecht
Hoeveelheid (gewicht - aantal)	<ul style="list-style-type: none">• 30,00 kg - 1 stuk
Totaal gewicht	30,00 kg
Identificatiemethode	Vaststelling zonder monsternamen
Destructieve handeling voor identificatie	Nee

- Verwijder deze asbesttoepassing zo snel mogelijk. Volg de toestand goed op.

- Eenvoudige handelingen: mag via doe-het-zelf of door werknemer(s) met opleidingsattest eenvoudige handelingen
Bevochtig/fixeer het materiaal voor de verwijdering en sla het nadien op in een gesloten dubbele verpakking met asbeststicker. Contacteer uw recyclagepark voor een correcte inlevering of schakel een erkend verwijderaar in.

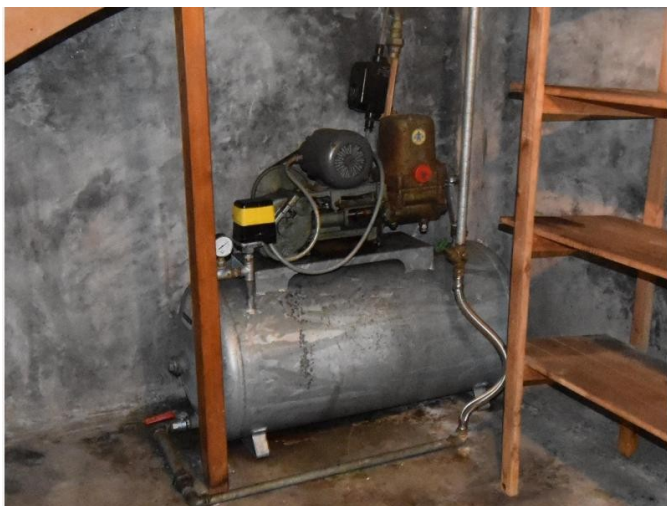
Asbestverdachte materialen (bv: pakkingen, asbestkoord, verbindingen voor buizen of kanalen, brandwerende materialen,...) kunnen voorkomen in het toestel. Dit is niet te bepalen zonder destructief onderzoek. Gelieve dit te laten controleren door een erkend technicus bij het eerstvolgende onderhoud.

Aan de verbinding van de pomp werd een bakelieten element waargenomen. -> dit werd aangeduid bij elementen in bakeliet

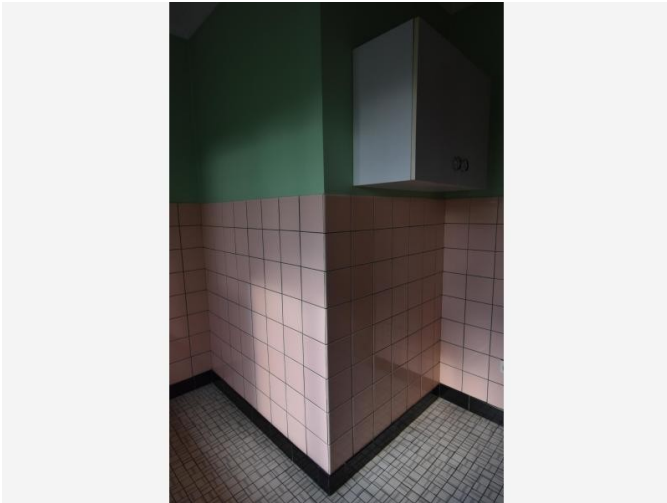
Geen onderzoek gepleegd naar eventuele verdachte onderliggende (lijm)lagen, daar niet-verdachte tegels intact waren op het bezoek (Conform opdracht). Als u oudere lijmlagen of verdachte onderliggende lagen tegenkomt, laat dan eerst een staal uitvoeren alvorens eventuele werken verder te zetten.

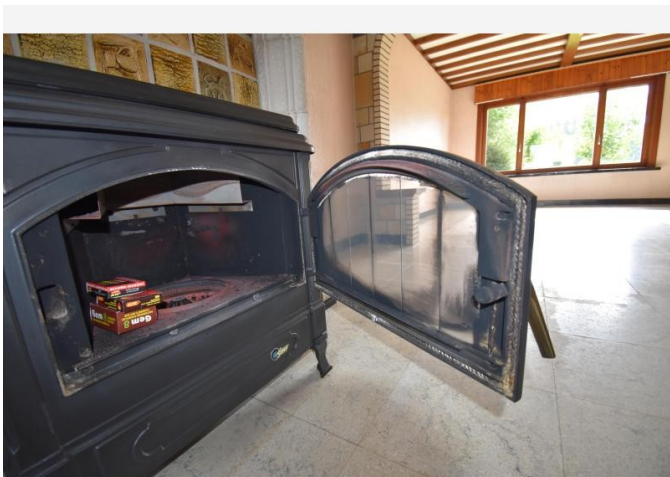
Glasvezelkoord werd geconstateerd via de visuele eigenschappen van het materiaal (Blinkende egale flexibele koord). Bij installaties voor 2001 kan asbestkoord voorkomen.
