Asbestinventarisatetest

Grote Steenweg 58, 9340 Lede

Attestnummer : 20240816-000164.000

Niet-asbestveilig

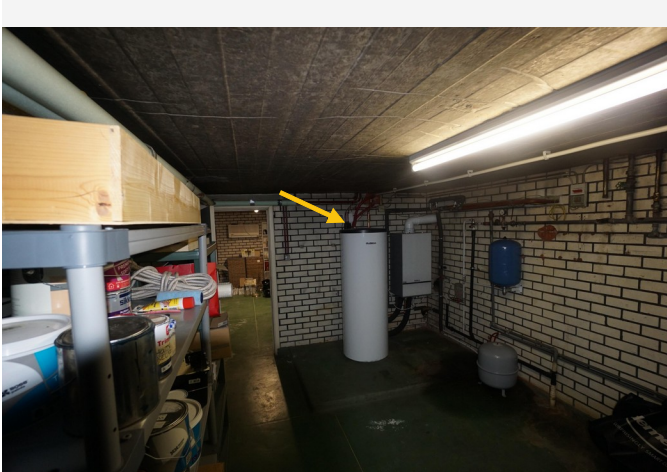
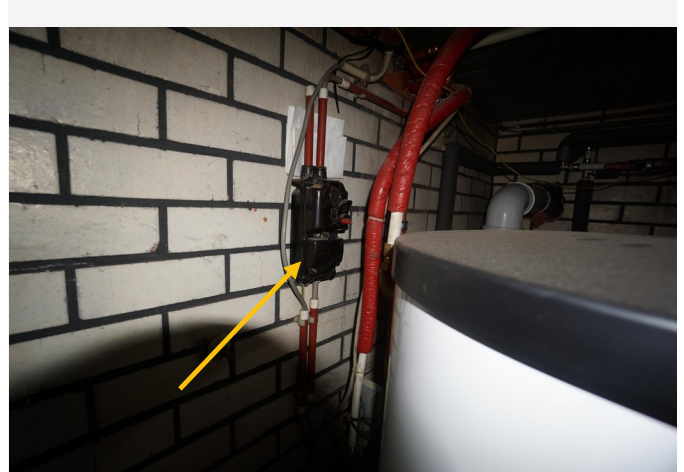
Eindbeoordeling materiaalrisico	Verhoogd materiaalrisico en/of verhoogde kans op vezelvrijgave
---------------------------------	--

Gebondenheid	Categorie 1: hechtgebonden in oorsprong
Asbestsoort (vezeltype)	Crocidoliet aanwezig
Asbestconcentratie	Laag (< 50%)
Afschermingsgraad van het gehele materiaal	Geheel of deels (ook) vrij aan de binnenlucht
Toestand van het materiaal	Licht beschadigd, licht verweerd. Intact calciumsilicaatmateriaal of categorie III 'gebondenheid'

Beschrijving	Elementen in bakeliet
Omgeving	Binnen
Primaire drager	Communicatie en elektrische infrastructuur en uitrusting
Asbestmateriaal	Plaat, paneel, tablet - Type Bakeliet
Bindmiddel van asbestmateriaal	Kunststof of -hars
Gebondenheid op basis van bindmiddel	Hecht
Hoeveelheid (oppervlakte - dikte - aantal)	<ul style="list-style-type: none"> • 0,20 m² - 0,50 cm - 1 stuk
Totaal volume	0,001 m ³
Eenvoudig bereikbaar	Ja
Bevestigingswijze	<ul style="list-style-type: none"> • Geschroefd
Identificatiemethode	Vaststelling zonder monstername
Destructieve handeling voor identificatie	Nee
Opmerking	<p>Doorheen het pand bevinden zich verschillende elementen in bakeliet (zoals stopcontact(en), schakelaar(s), verdeelkast, deurbel(len), zekeringkast(en), etc).</p> <p>Hoeveelheid werd naar best vermogen geraamd.</p>

Verwijderen

- Verwijder dit asbestmateriaal zo snel mogelijk. Volg de toestand goed op.

- Eenvoudige handelingen: mag via doe-het-zelf of door werknemer(s) met opleidingsattest eenvoudige handelingen
In binnenruimtes mag u alleen hechtgebonden asbest verwijderen dat niet beschadigd is. Dat betekent dat het materiaal volledig intact is en er geen vrije asbestvezels zichtbaar zijn. Opgelet: ook tijdens het verwijderen moet het asbest intact blijven. Bijgevolg dient men de toepassing dus te verwijderen zonder te breken of schade toe te brengen (in hun geheel). Indien dit niet mogelijk is mag je de asbest-toepassing niet zelf verwijderen en dien je een erkend verwijderaar aan te spreken.

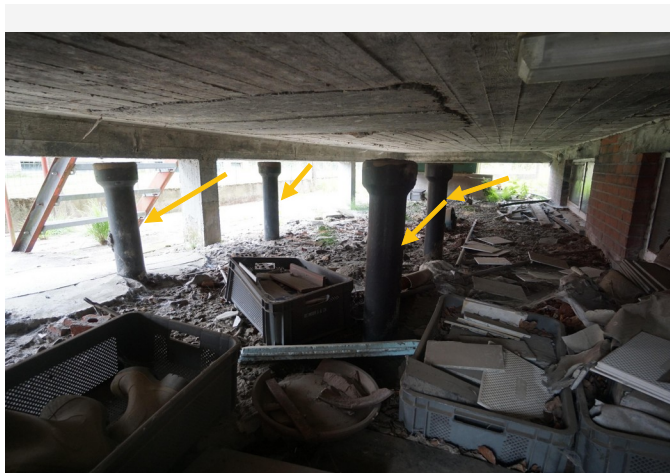
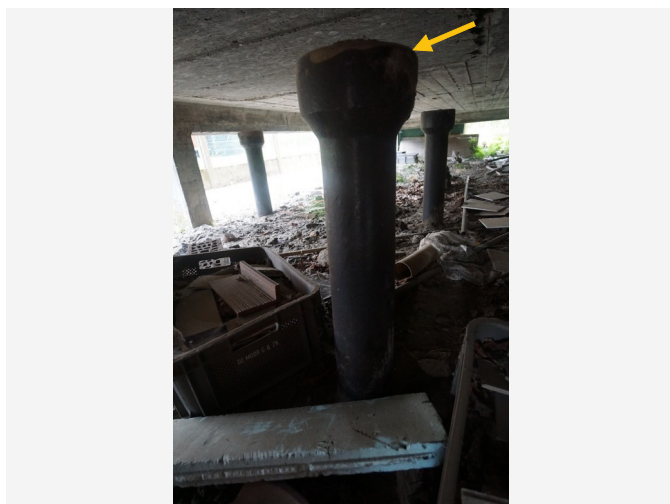
Eindbeoordeling materiaalrisico	Laag materiaalrisico en/of verlaagde kans op vezelvrijgave
---------------------------------	--

Gebondenheid	Categorie 1: hechtgebonden in oorsprong
Asbestsoort (vezeltype)	Crocidoliet aanwezig
Asbestconcentratie	Laag (< 50%)
Afschermingsgraad van het gehele materiaal	Enkel randen niet afgeschermd maar geen contact met binnenluchtstromen
Toestand van het materiaal	Licht beschadigd, licht verweerd. Intact calciumsilicaatmateriaal of categorie III 'gebondenheid'

Beschrijving	Buizen
Omgeving	Binnen
Primaire drager	Vloer
Asbestmateriaal	Buis, koker, leiding, pijp, doorvoer
Bindmiddel van asbestmateriaal	Cement
Gebondenheid op basis van bindmiddel	Hecht
Hoeveelheid (lengte - omtrek - dikte - aantal)	<ul style="list-style-type: none">• 0,97 m - 40,00 cm - 2,00 cm - 4 stuks
Totaal volume	0,031 m ³
Eenvoudig bereikbaar	Ja
Bevestigingswijze	<ul style="list-style-type: none">• Geklemd
Identificatiemethode	Vaststelling zonder monstername
Destructieve handeling voor identificatie	Nee
Opmerking	De lengte zelf is een schatting. Weet niet hoe diep deze in de grond zit.

Zorgvuldig beheren

- Zorg voor een veilig beheer. Vermijd het beschadigen van het asbestmateriaal. Controleer de toestand jaarlijks op wijzigingen.

- Eenvoudige handelingen: mag via doe-het-zelf of door werknemer(s) met opleidingsattest eenvoudige handelingen
Aanbevolen saneringsmethode: Eenvoudige handeling. Het materiaal dient in zijn geheel te worden verwijderd zonder dit te beschadigen.

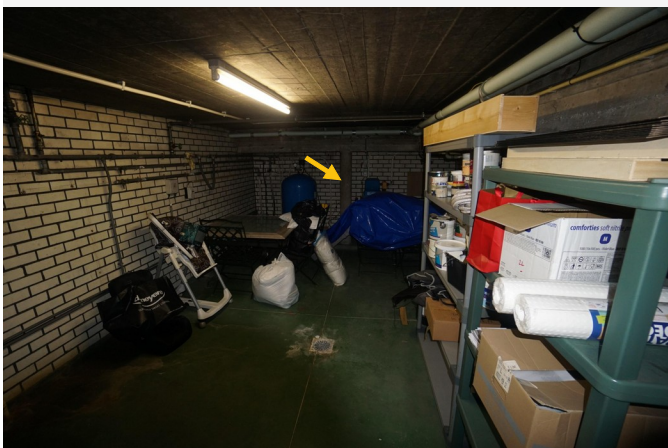
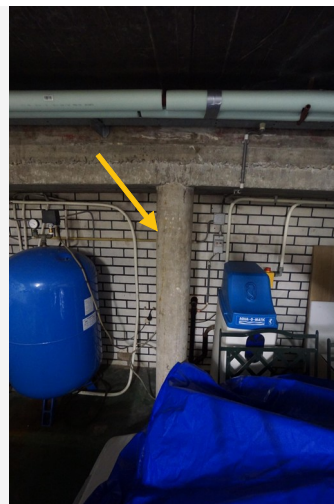
Eindbeoordeling materiaalisico	Laag materiaalisico en/of verlaagde kans op vezelvrijgave
--------------------------------	---

Gebondenheid	Categorie 1: hechtgebonden in oorsprong
Asbestsoort (vezeltype)	Crocidoliet aanwezig
Asbestconcentratie	Laag (< 50%)
Afschermingsgraad van het gehele materiaal	Geheel of deels vrij aan de buitenlucht
Toestand van het materiaal	Licht beschadigd, licht verweerd. Intact calciumsilicaatmateriaal of categorie III 'gebondenheid'

Beschrijving	Verloren bekisting - Steunpaal
Omgeving	Binnen
Primaire drager	Plafond
Asbestmateriaal	Verloren bekisting - Buis, koker
Bindmiddel van asbestmateriaal	Cement
Gebondenheid op basis van bindmiddel	Hecht
Hoeveelheid (lengte - omtrek - dikte - aantal)	<ul style="list-style-type: none">• 2,00 m - 50,00 cm - 0,20 cm - 2 stuks
Totaal volume	0,004 m ³
Eenvoudig bereikbaar	Nee <ul style="list-style-type: none">• Verwijdering tast de bouwkundige integriteit aan.
Bevestigingswijze	<ul style="list-style-type: none">• Geklemd• Verlijmd, ingegoten, versmeerd
Identificatiemethode	Vaststelling zonder monsternamen
Destructieve handeling voor identificatie	Nee

Zorgvuldig beheren

- Scherm in afwachting van verwijdering het asbestmateriaal af van luchtstromingen en verstoring: bijvoorbeeld door het te verpakken, te fixeren, af te dekken, signalisatie - afbakening aan te brengen, ...

- Eenvoudige handelingen: mag via doe-het-zelf of door werknemer(s) met opleidingsattest eenvoudige handelingen
EH via doe-het zelf of opgeleid personeel (bij afbreken van de constructie): Indien de paal in zijn geheel verwijderd wordt zonder te breken kan dit via EH. Extra bevochtigen, dragen van de nodige beschermingsmiddelen, verpakken in plastic folie en afvoeren als hechtgebonden afval.
- Hermetische zone (erkend asbestverwijderaar)
HZ door erkend saneerder: Vermits het over verloren bekisting gaat, kan men deze eventueel afpikkeren in hermetische zone. De steunpaal zelf bevindt zich binnen de verloren bekisting. Bij het wegpikkeren zal de asbestcementbuis gemakkelijk loskomen van het beton van de steunpaal.

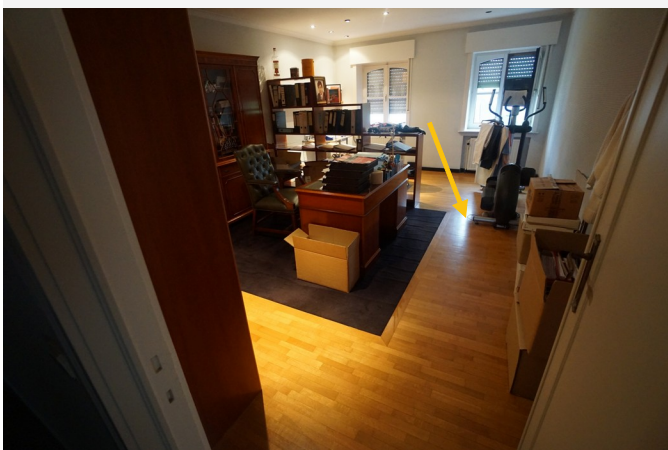
Vrije foto

De aanwezige parket is niet asbestverdacht. De onderliggende laag was echter niet inspecteerbaar zonder destructie tijdens de inspectie. Mogelijk is de onderliggende laag asbestverdacht.

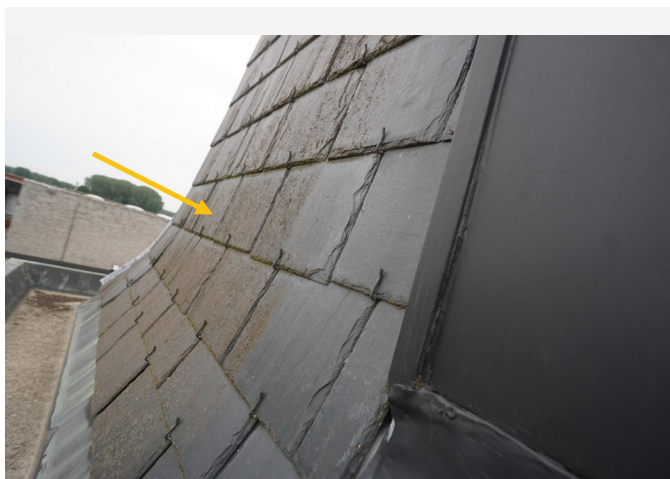
Vrije foto

Het dak van de woning bestaat uit natuurleien

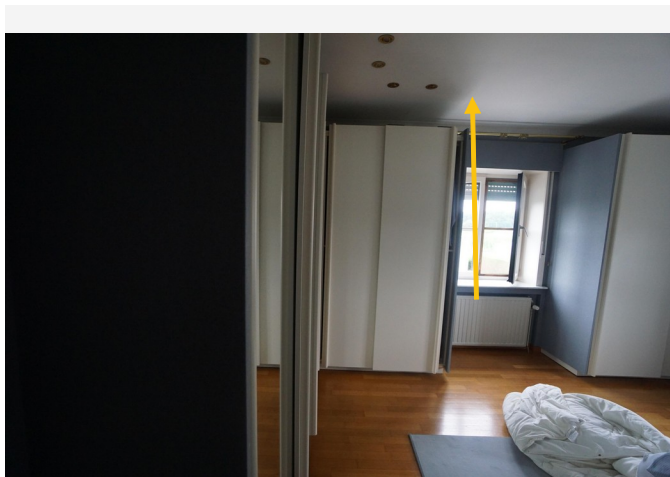
Vrije foto

Het plafond bestaat uit niet-asbestverdachte gipskartonplaten. Zonder destructie is het niet mogelijk om na te gaan of er asbestverdachte materialen aanwezig zijn achter de gipskartonplaten.

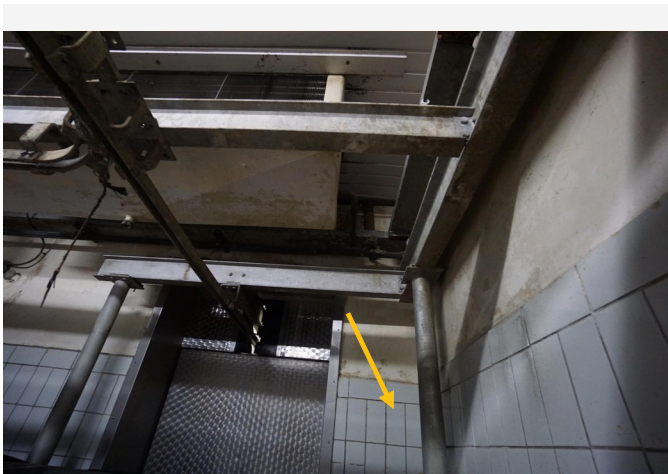
Fiche 7: Tegellijm achter wandtegels & plinten magazijn

Op moment van de inspectie kon niet worden nagegaan of de tegellijm achter de muurtegels/plinten asbestverdacht is. Bij renovatie of verwijdering van de tegels dient het materiaal te worden geanalyseerd voor de werken van start gaan.

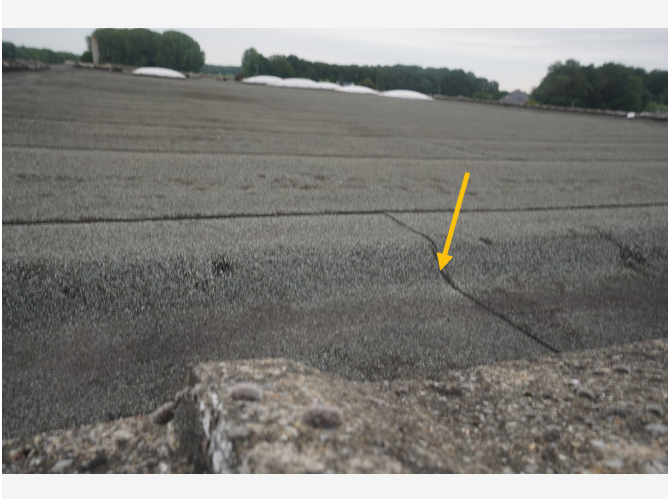
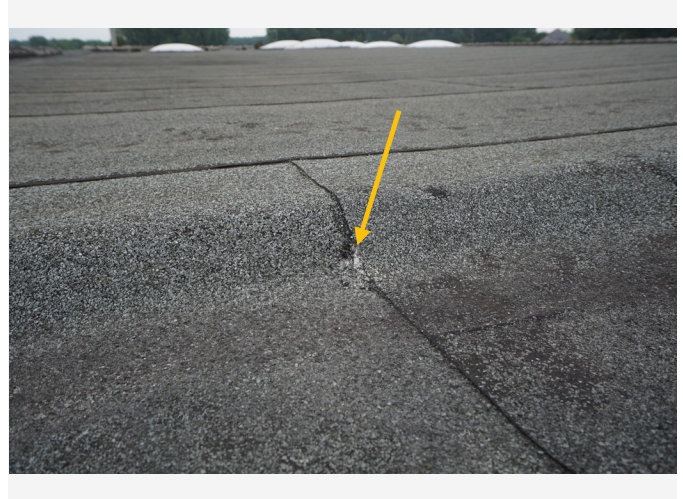
Fiche 8: Dakbedekking - Roofing

Geen asbest

#	Type	Referentie	Resultaat
8.1	Puntmonster	PS03	Geen asbest

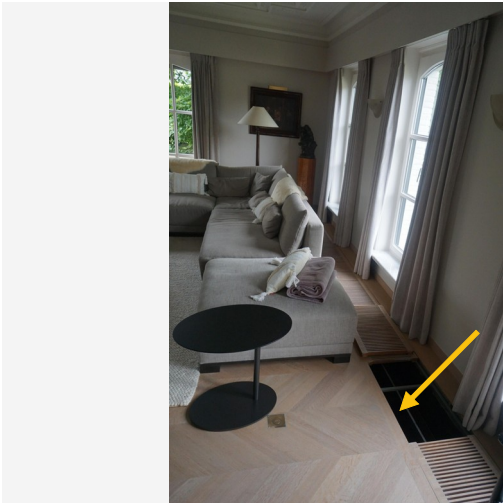
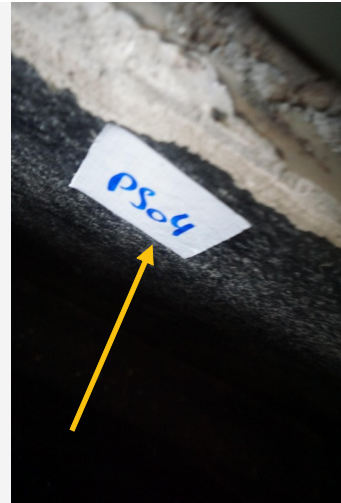
Geen asbest

#	Type	Referentie	Resultaat
9.1	Puntmonster	PS04	Geen asbest

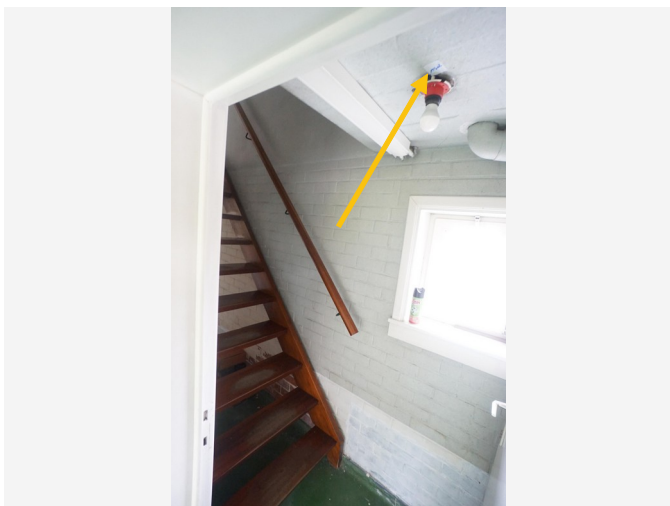
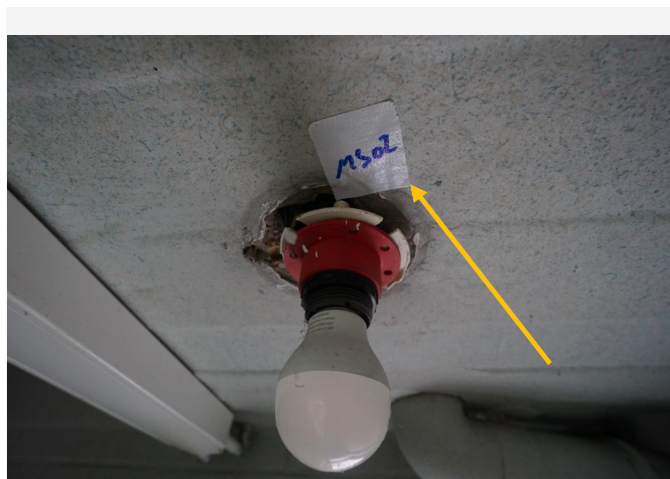
Fiche 10: Pleisterwerk plafond

Geen asbest

#	Type	Referentie	Resultaat
10.1	Mengmonster	MS02	Geen asbest

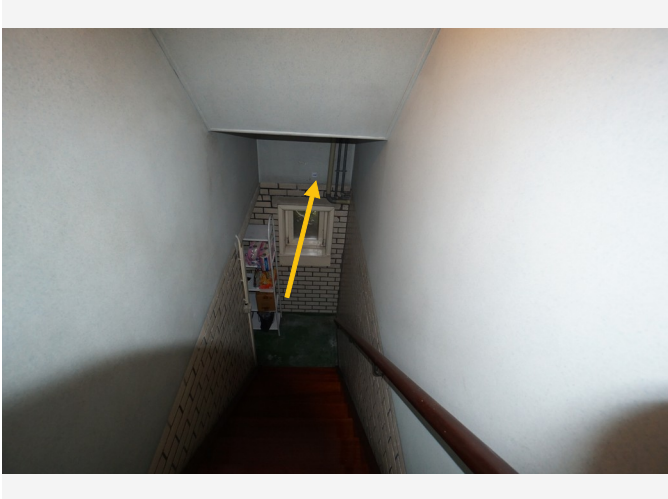
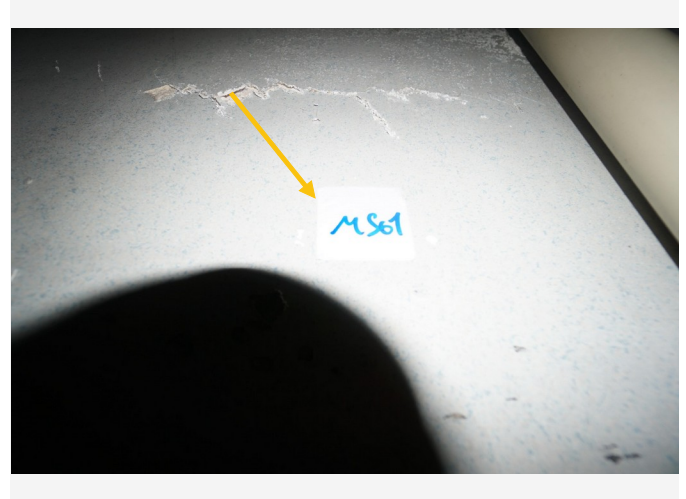
Geen asbest

#	Type	Referentie	Resultaat
11.1	Mengmonster	MS01	Geen asbest
