Asbestinventarisatetest

Geraardsbergse steenweg 278, 9860 Oosterzele

Attestnummer : 20241126-000071.000

Niet-asbestveilig

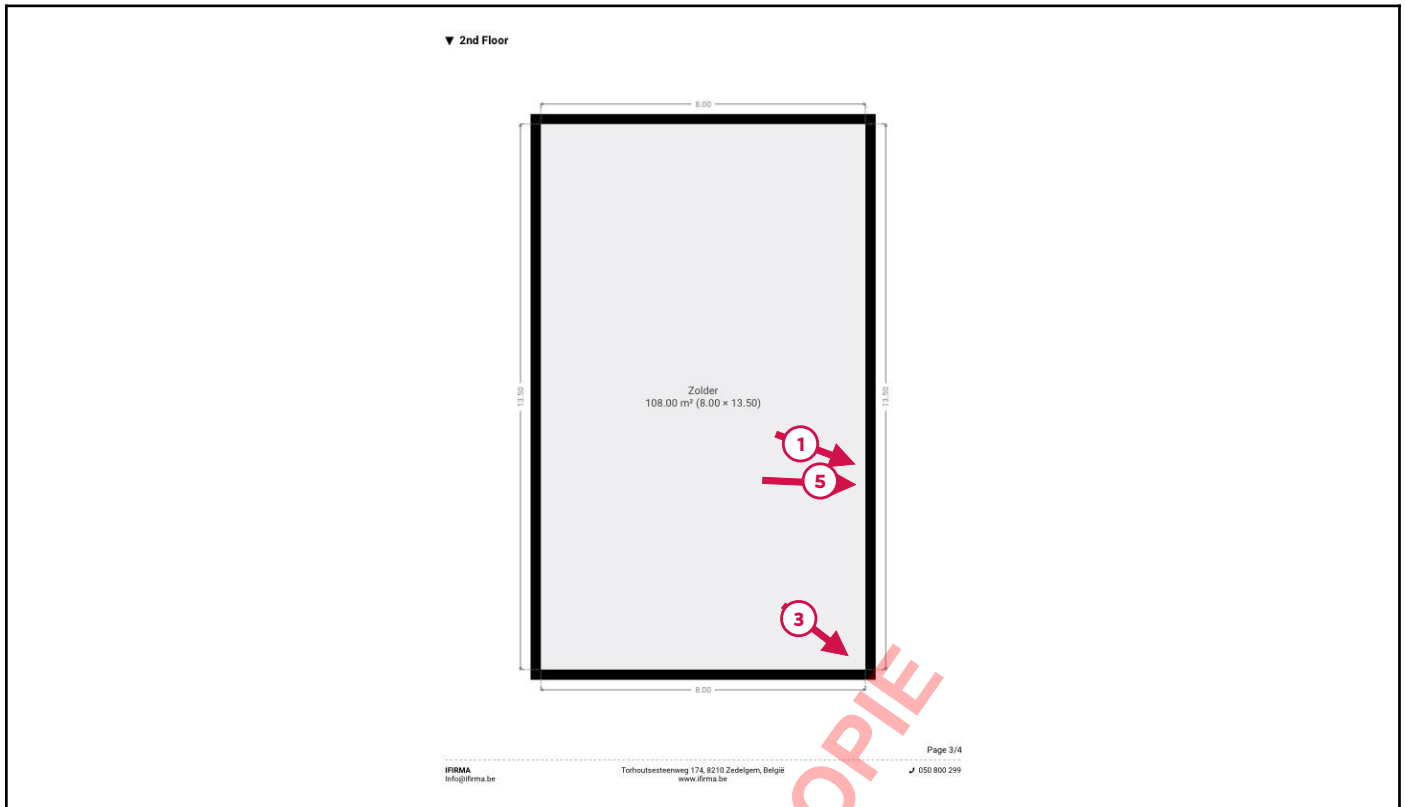
Plan 1.8: Grondplan Zolder

Beschrijving	Type	Actie
1. Bitumen/roofing lapjes afval - zolder	Asbestmateriaal	Dringend verwijderen
3. Asbestcementplaat op zolder - Afval	Asbestmateriaal	Dringend verwijderen
5. leien op zolder - Afval	Asbestmateriaal	Dringend verwijderen

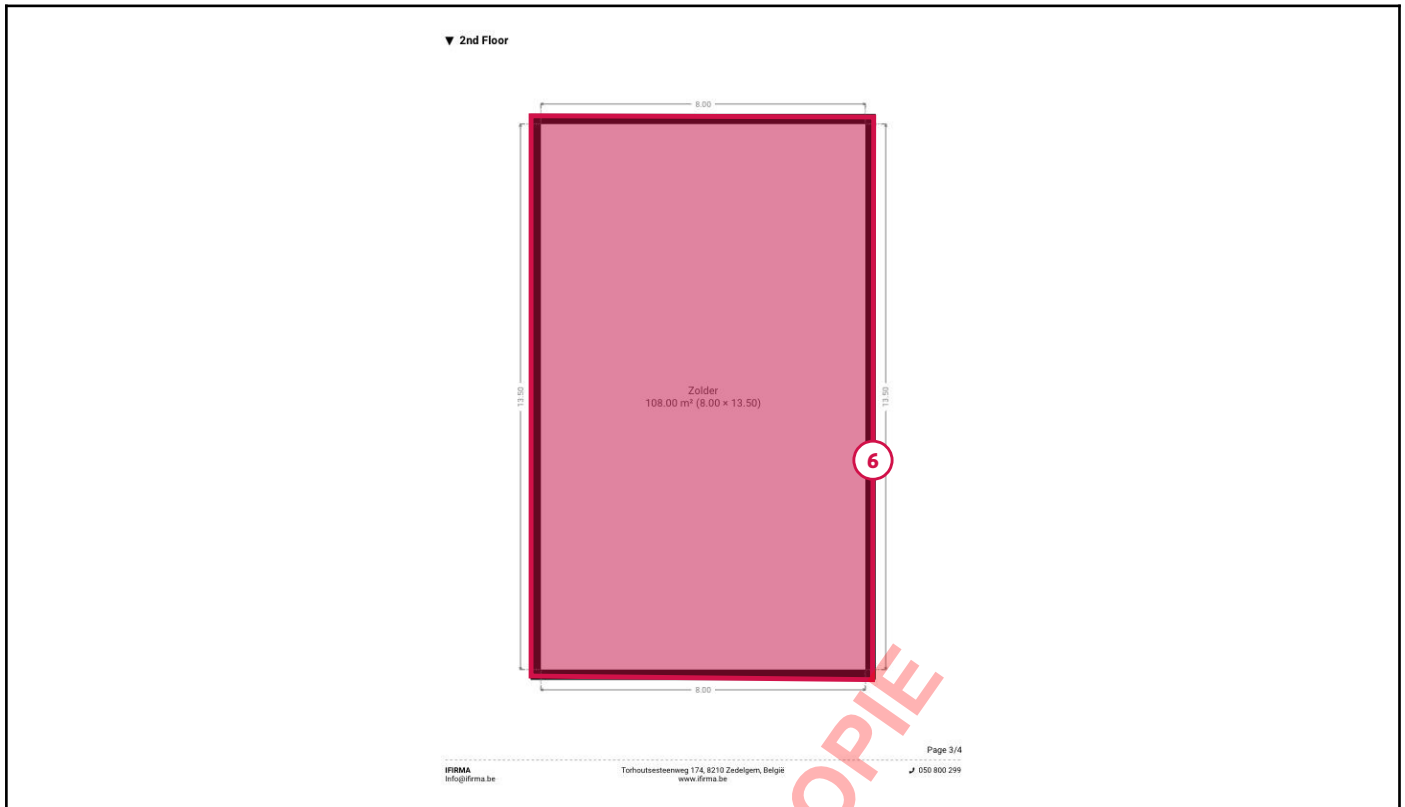
Plan 1.9: Grondplan Zolder

Beschrijving	Type	Actie
6. Leien - Dak Woning	Asbestmateriaal	Dringend verwijderen

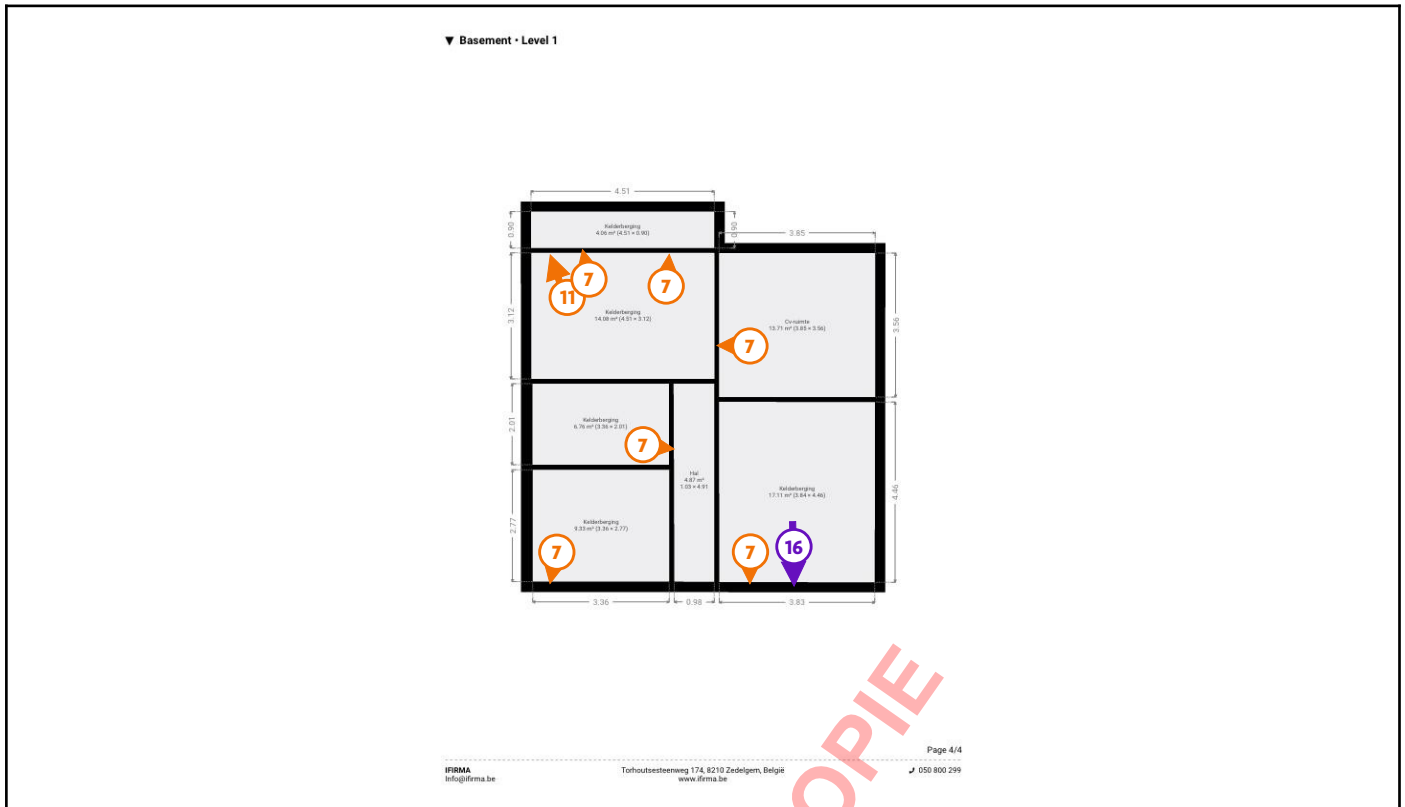
Plan 1.11: Grondplan Kelder

Beschrijving	Type	Actie
7. Elementen in bakeliet	Asbestmateriaal	Verwijderen
11. Glasalpaneel - Achterdeur kelder	Asbestmateriaal	Verwijderen
16. Oudere radiatoren (Bouwjaar ongekend).	Advies	-

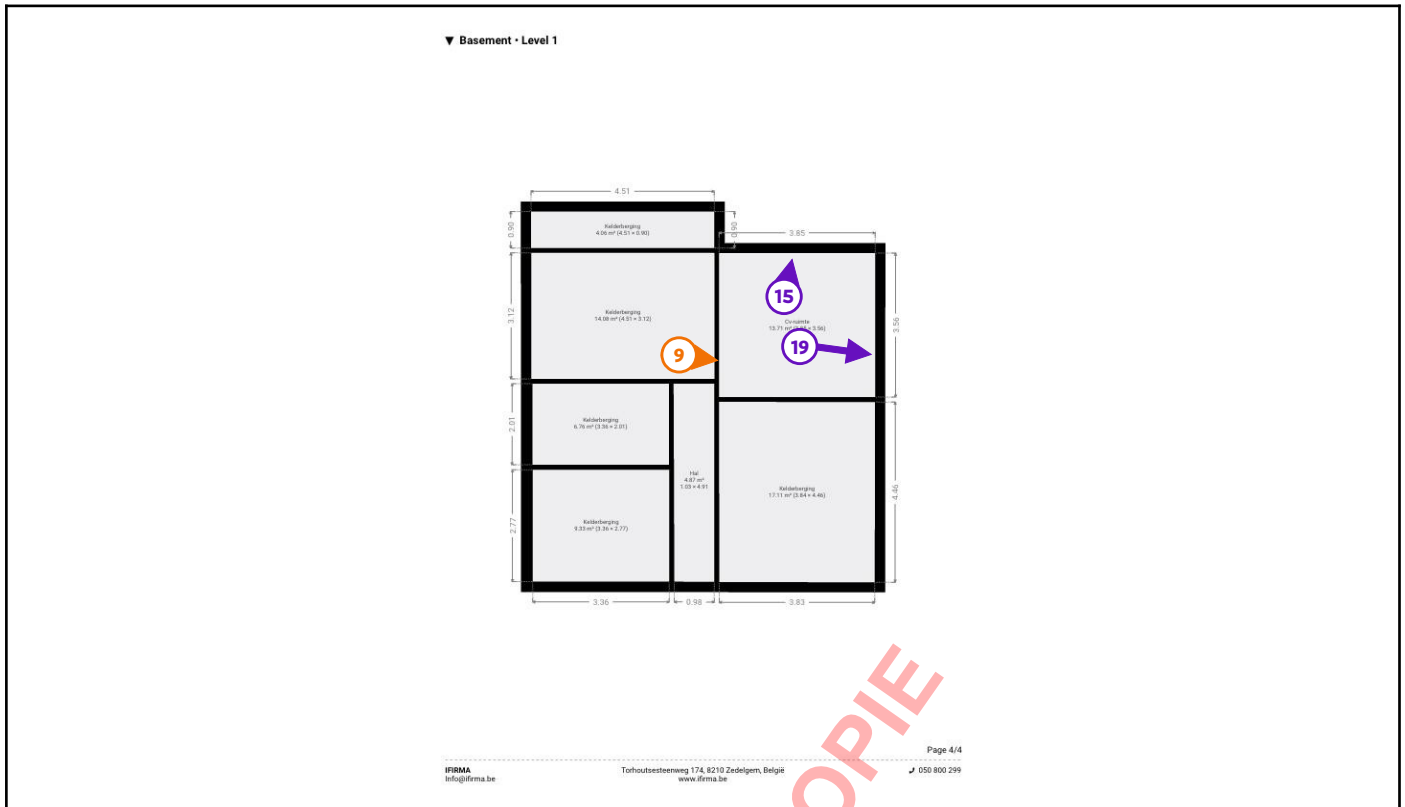
Plan 1.12: Grondplan Kelder

Beschrijving	Type	Actie
9. Roetluik - Schouw	Asbestmateriaal	Verwijderen
15. Waterpomp (Bj onbekend)	Advies	-
19. Verwarmingsketel (Bj onbekend)	Advies	-

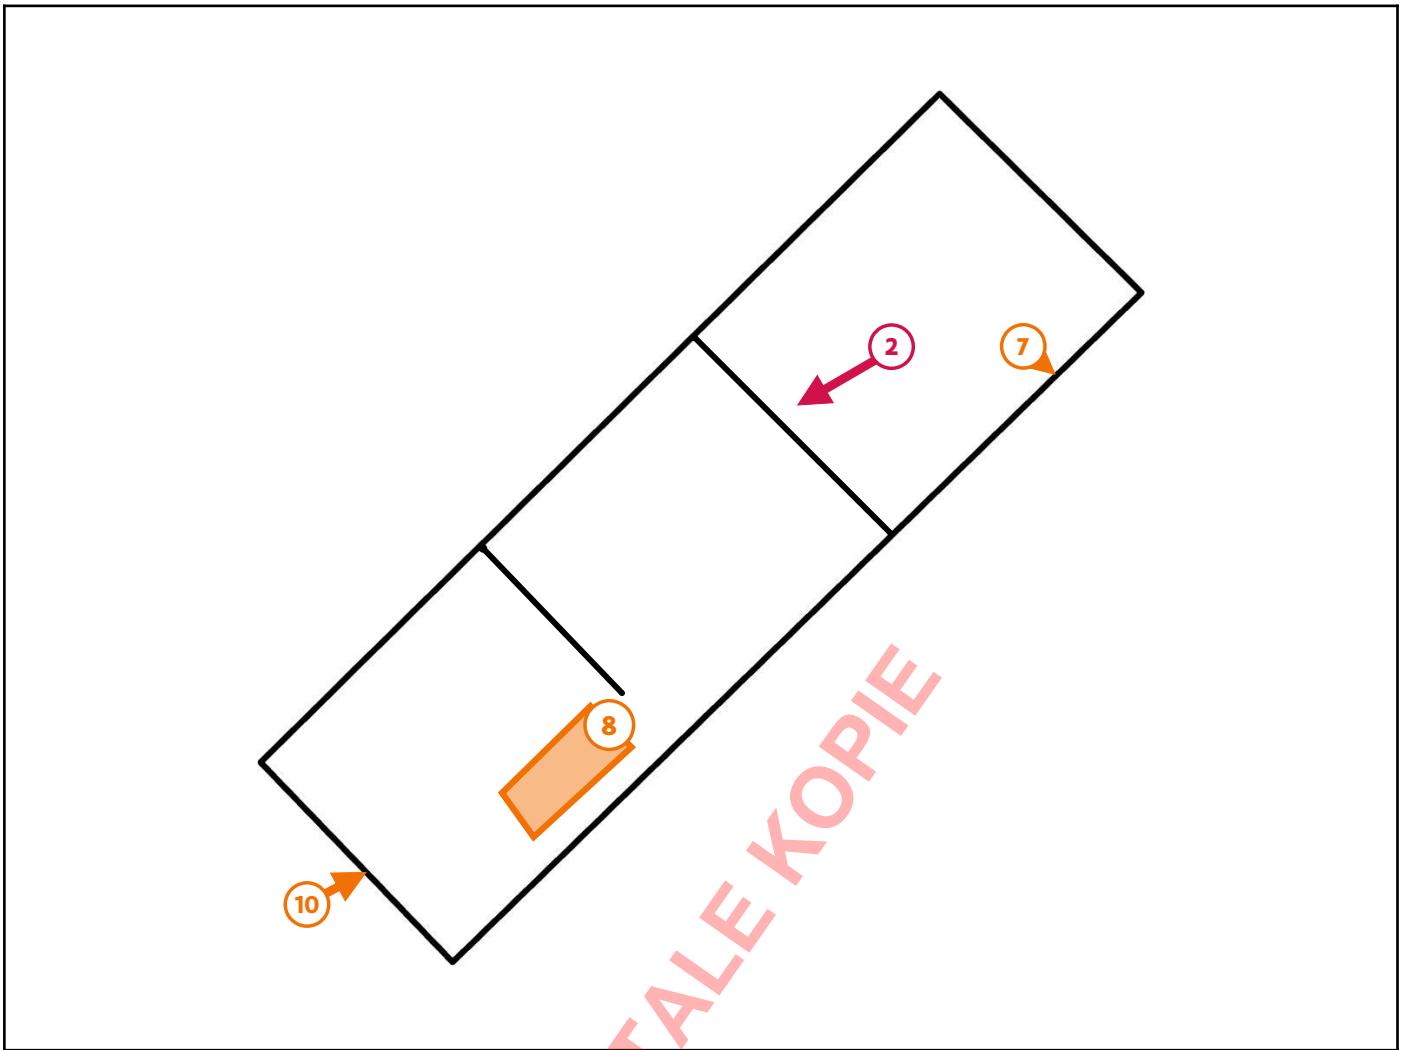
Plan 2.1: Garage plan

Beschrijving	Type	Actie
2. Buis garage - Afval	Asbestmateriaal	Dringend verwijderen
7. Elementen in bakeliet	Asbestmateriaal	Verwijderen
8. Menuiserie plaat - plafond garage	Asbestmateriaal	Verwijderen
10. Rookgaskanaal - Garage	Asbestmateriaal	Verwijderen

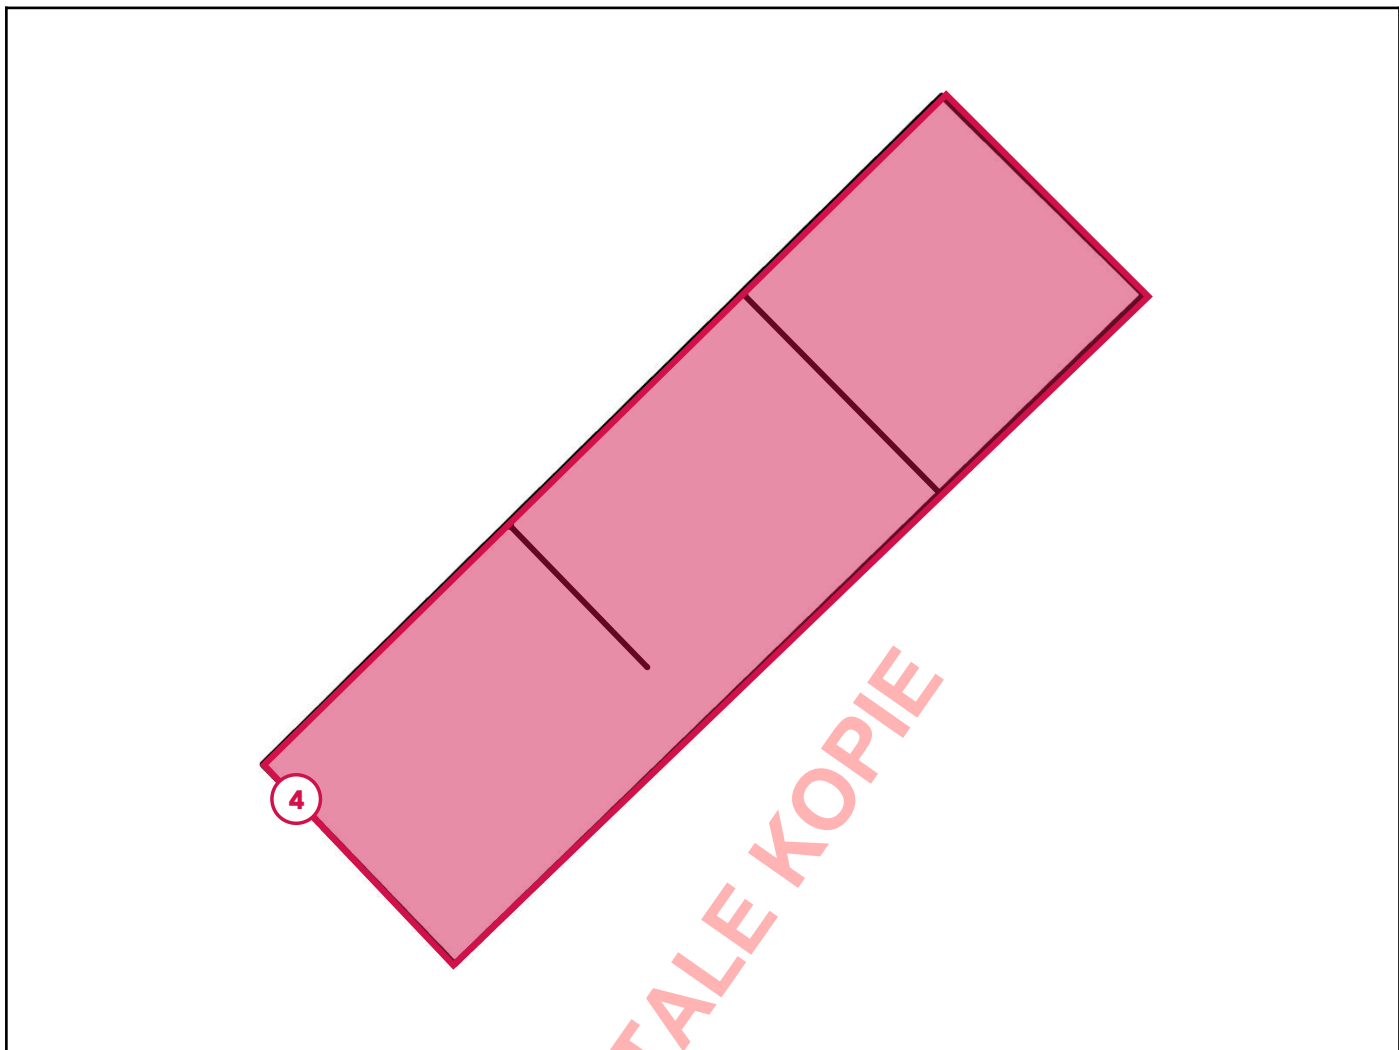
Plan 2.2: Garage plan

Beschrijving	Type	Actie
4. Golfplaten - Dak garage	Asbestmateriaal	Dringend verwijderen

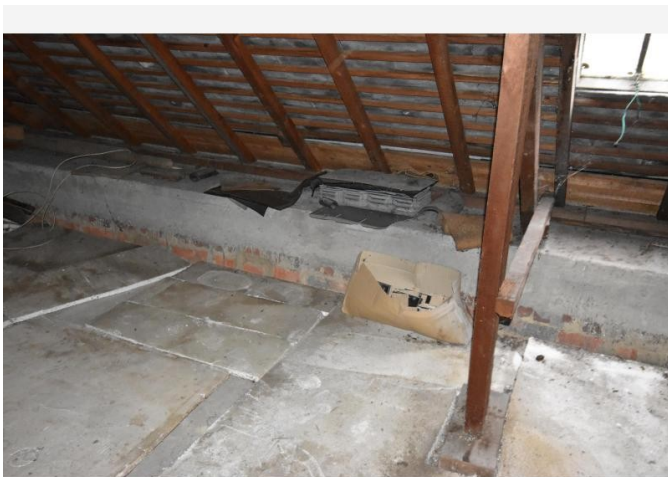
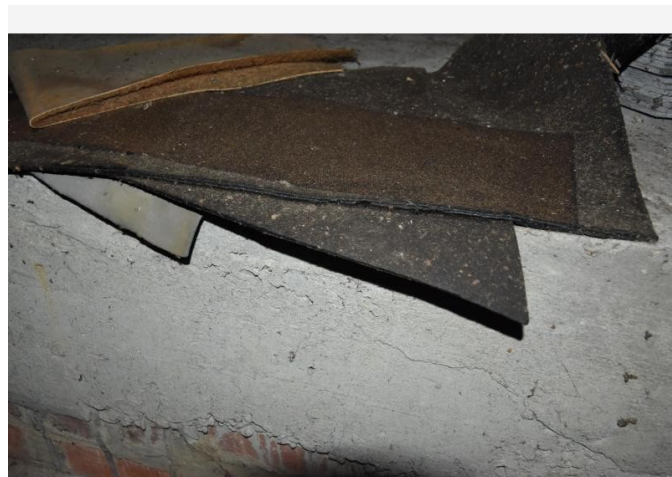
Het asbestmateriaal valt onder de mijlpaal van 2040.

Beschrijving	Bitumen/roofing lapjes afval - zolder
Type afvalstof	Betreft stock-voorraad of gedemonteerde asbestmaterialen
Aanwezige resten	Geen resten aanwezig
Omgeving	Binnen
Primaire drager	Gedemonteerd of buitengebruik gesteld materiaal
Asbestmaterialen	<ul style="list-style-type: none">Dak- en gevelbekleding - Roofing
Bindmiddel van asbestmateriaal	Bitumen (roofing, teer, asfalt)
Gebondenheid op basis van bindmiddel	Hecht
Hoeveelheid (gewicht - aantal)	<ul style="list-style-type: none">2,00 kg - 1 stuk
Totaal gewicht	2,00 kg
Eenvoudig bereikbaar	Ja
Identificatiemethode	Vaststelling zonder monstername Motivatie: Op vraag van de eigenaar-opdrachtgever werd geen monstername uitgevoerd

- Scherm in afwachting van verwijdering het asbestafval af van luchtstromingen en verstoring: bijvoorbeeld door het te verpakken, te fixeren, af te dekken, signalisatie - afbakening aan te brengen,
- Verwijder het asbestafval.

- Eenvoudige handelingen: mag via doe-het-zelf of door werknemer(s) met opleidingsattest eenvoudige handelingen
Eenvoudige handelingen: Verwijdering van deze asbesttoepassing(en) via deze verwijderingsmethode. Bijkomende info (onder andere de voorzorgsmaatregelen) kan je terugvinden achteraan het attest onder de rubriek "toelichting".

Verwijdering in zijn geheel zonder te breken.

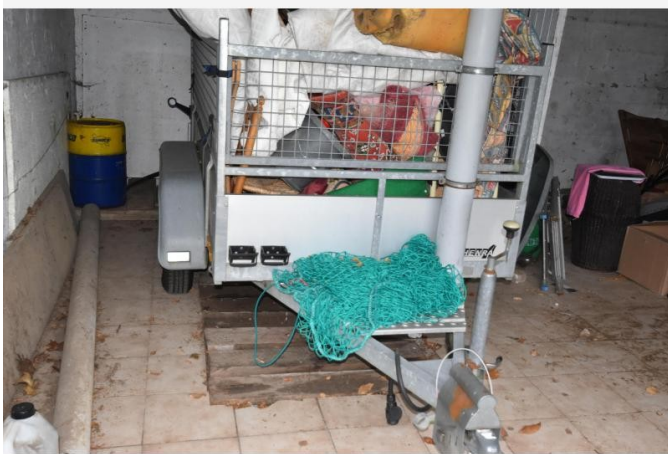
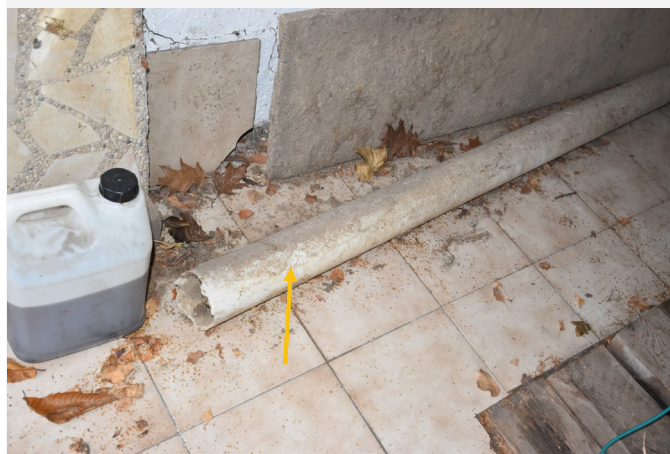
Het asbestmateriaal valt onder de mijlpaal van 2040.

Beschrijving	Buis garage - Afval
Type afvalstof	Betreft stock-voorraad of gedemonteerde asbestmaterialen
Aanwezige resten	Geen resten aanwezig
Omgeving	Binnen
Primaire drager	Onderdelen - stock
Asbestmaterialen	<ul style="list-style-type: none">Rookgaskanaal
Bindmiddel van asbestmateriaal	Cement
Gebondenheid op basis van bindmiddel	Hecht
Hoeveelheid (gewicht - aantal)	<ul style="list-style-type: none">10,00 kg - 1 stuk
Totaal gewicht	10,00 kg
Eenvoudig bereikbaar	Ja
Identificatiemethode	Vaststelling zonder monstername
Opmerking

- Scherm in afwachting van verwijdering het asbestafval af van luchtstromingen en verstoring: bijvoorbeeld door het te verpakken, te fixeren, af te dekken, signalisatie - afbakening aan te brengen,
- Verwijder het asbestafval.
- Vermijd het bewerken of het intensief betreden (belopen, rijden, ...) van de verontreinigde zone. Is dit niet mogelijk vraag dan advies aan een erkend bodemsaneringsdeskundige voor verdere maatregelen.

- Eenvoudige handelingen: mag via doe-het-zelf of door werknemer(s) met opleidingsattest eenvoudige handelingen
Eenvoudige handelingen: Verwijdering van deze asbesttoepassing(en) via deze verwijderingsmethode. Bijkomende info (onder andere de voorzorgsmaatregelen) kan je terugvinden achteraan het attest onder de rubriek à à .

Verwijdering in zijn geheel zonder te breken.

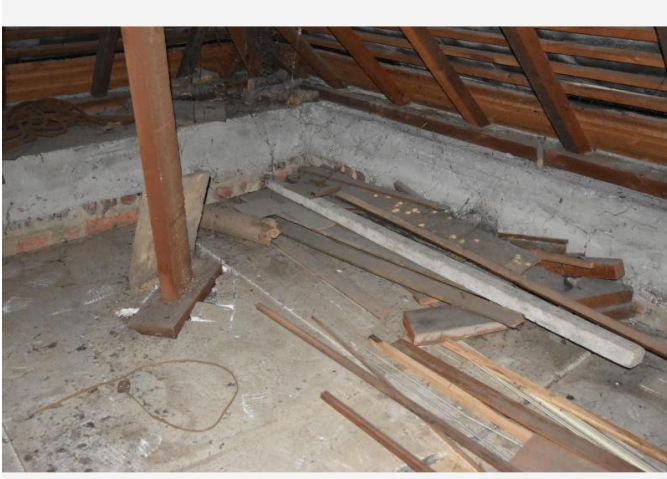
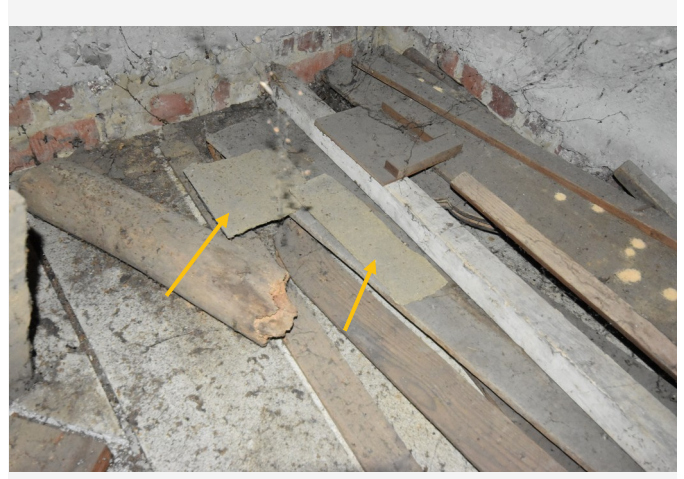
Het asbestmateriaal valt onder de mijlpaal van 2040.

Beschrijving	Asbestcementplaat op zolder - Afval
Type afvalstof	Betreft stock-voorraad of gedemonteerde asbestmaterialen
Aanwezige resten	Geen resten aanwezig
Omgeving	Binnen
Primaire drager	Gedemonteerd of buitengebruik gesteld materiaal
Asbestmaterialen	<ul style="list-style-type: none">Plaat, paneel, tablet - Generiek
Bindmiddel van asbestmateriaal	Cement
Gebondenheid op basis van bindmiddel	Hecht
Hoeveelheid (gewicht - aantal)	<ul style="list-style-type: none">3,00 kg - 1 stuk
Totaal gewicht	3,00 kg
Eenvoudig bereikbaar	Ja
Identificatiemethode	Vaststelling zonder monstername

- Scherm in afwachting van verwijdering het asbestafval af van luchtstromingen en verstoring: bijvoorbeeld door het te verpakken, te fixeren, af te dekken, signalisatie - afbakening aan te brengen,
- Verwijder het asbestafval.

- Eenvoudige handelingen: mag via doe-het-zelf of door werknemer(s) met opleidingsattest eenvoudige handelingen
Eenvoudige handelingen: Verwijdering van deze asbesttoepassing(en) via deze verwijderingsmethode. Bijkomende info (onder andere de voorzorgsmaatregelen) kan je terugvinden achteraan het attest onder de rubriek "toelichting".

Verwijdering in zijn geheel zonder te breken.

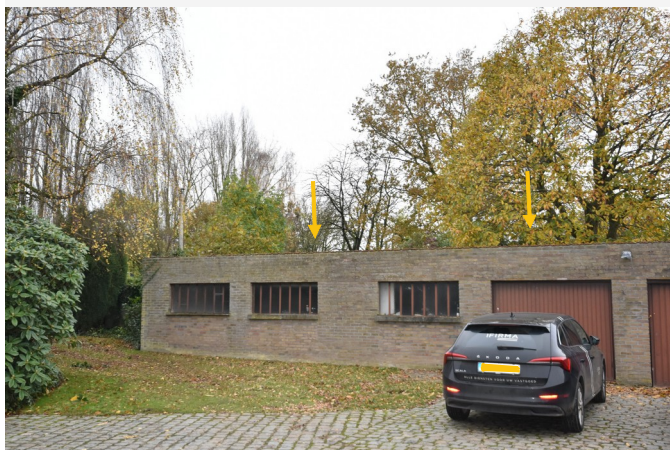
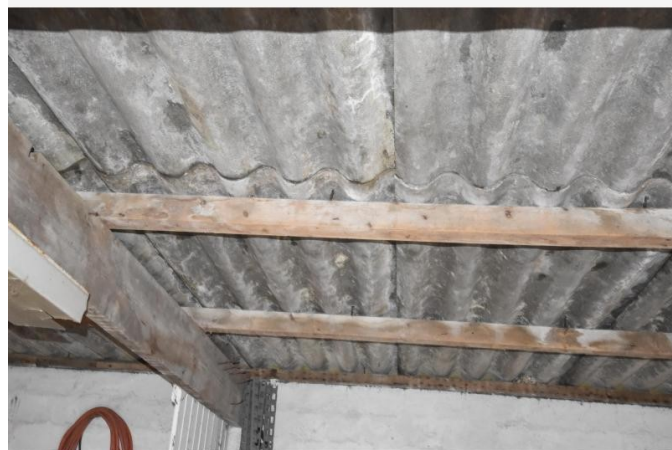
Het asbestmateriaal valt onder de mijlpaal van 2034.

Eindbeoordeling materiaalrisico	Hoog materiaalrisico en/of hoge kans op vezelvrijgave
Opmerking	Mos aanwezig. Ook waarneembaar aan binnenzijde.

Gebondenheid	Categorie 1: hechtgebonden in oorsprong
Asbestsoort (vezeltype)	Crocidoliet aanwezig
Asbestconcentratie	Laag (< 50%)
Afschermingsgraad van het gehele materiaal	Geheel of deels (ook) vrij aan de binnenlucht
Toestand van het materiaal	Matig beschadigd, matig verweerd

Beschrijving	Golfplaten - Dak garage
Omgeving	Grenst aan binnen- en buitenlucht
Primaire drager	Schuin dak
Asbestmateriaal	Dak- en gevelbekleding - Golfplaat
Bindmiddel van asbestmateriaal	Cement
Gebondenheid op basis van bindmiddel	Hecht
Hoeveelheid (oppervlakte - aantal)	<ul style="list-style-type: none">• 125,00 m² - 1 stuk
Totale oppervlakte	125,00 m ²
Eenvoudig bereikbaar	Ja
Bevestigingswijze	<ul style="list-style-type: none">• Geklemd• Geschroefd
Identificatiemethode	Vaststelling zonder monsternamen
Destructieve handeling voor identificatie	Nee

- Scherm in afwachting van verwijdering het asbestmateriaal af van luchtstromingen en verstoring: bijvoorbeeld door het te verpakken, te fixeren, af te dekken, signalisatie - afbakening aan te brengen, ...
- Verwijder dit asbestmateriaal zo snel mogelijk. Volg de toestand goed op.
- Hemelwater dat afspoelt van asbestcement daken of gevels kan asbestdeeltjes bevatten. Gebruik het enkel voor gesloten circuits (bv. spoelen toiletten). Reinig na het vervangen van het dak of de gevel de dakgoten en regenwaterput of -ton om asbesthoudend sediment of slib te verwijderen

- Eenvoudige handelingen: mag via doe-het-zelf of door werknemer(s) met opleidingsattest eenvoudige handelingen
Eenvoudige handelingen: Verwijdering van deze asbesttoepassing(en) via deze verwijderingsmethode. Bijkomende info (onder andere de voorzorgsmaatregelen) kan je terugvinden achteraan het attest onder de rubriek â† toelichtingâ†.

Verwijdering in zijn geheel zonder te breken.

- Eenvoudige handelingen: enkel door erkend asbestverwijderaar
Indien golfplaten in slechte staat zijn en kans bestaat op breken/verliezen van bindingssterkte kan men een erkend verwijderaar aanspreken, die bijkomende maatregelen zal nemen tijdens de verwijdering.

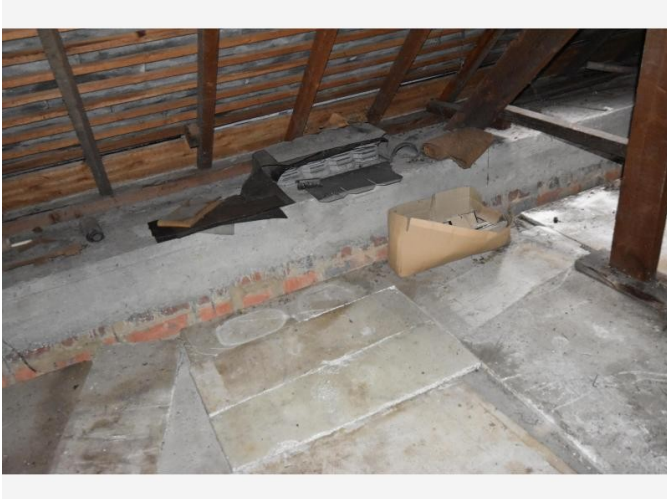
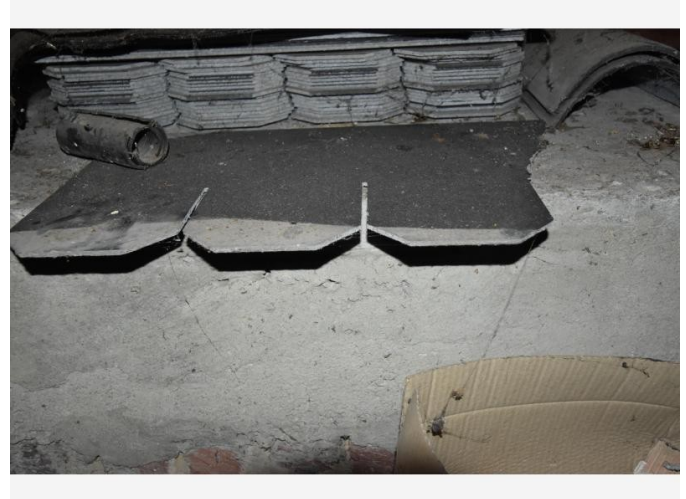
Het asbestmateriaal valt onder de mijlpaal van 2040.

Beschrijving	leien op zolder - Afval
Type afvalstof	Betreft stock-voorraad of gedemonteerde asbestmaterialen
Aanwezige resten	Geen resten aanwezig
Omgeving	Binnen
Primaire drager	Gedemonteerd of buitengebruik gesteld materiaal
Asbestmaterialen	<ul style="list-style-type: none">Dak- en gevelbekleding - Lei, shingle
Bindmiddel van asbestmateriaal	Cement
Gebondenheid op basis van bindmiddel	Hecht
Hoeveelheid (gewicht - aantal)	<ul style="list-style-type: none">10,00 kg - 1 stuk
Totaal gewicht	10,00 kg
Eenvoudig bereikbaar	Ja
Identificatiemethode	Vaststelling zonder monstername
Opmerking

- Scherm in afwachting van verwijdering het asbestafval af van luchtstromingen en verstoring: bijvoorbeeld door het te verpakken, te fixeren, af te dekken, signalisatie - afbakening aan te brengen,
- Verwijder het asbestafval.

- Eenvoudige handelingen: mag via doe-het-zelf of door werknemer(s) met opleidingsattest eenvoudige handelingen
Eenvoudige handelingen: Verwijdering van deze asbesttoepassing(en) via deze verwijderingsmethode. Bijkomende info (onder andere de voorzorgsmaatregelen) kan je terugvinden achteraan het attest onder de rubriek "toelichting".

Verwijdering in zijn geheel zonder te breken.

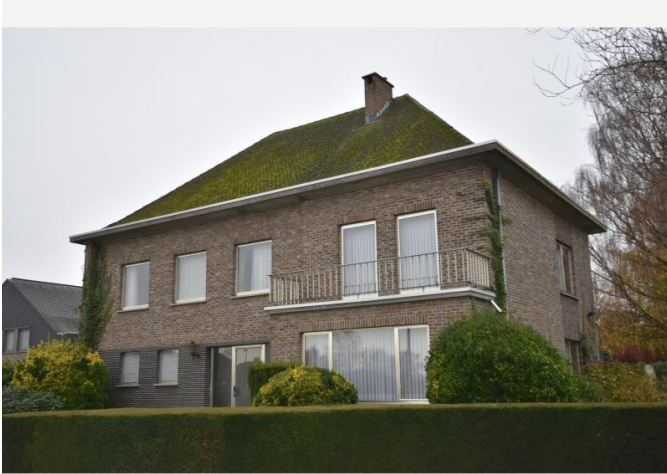
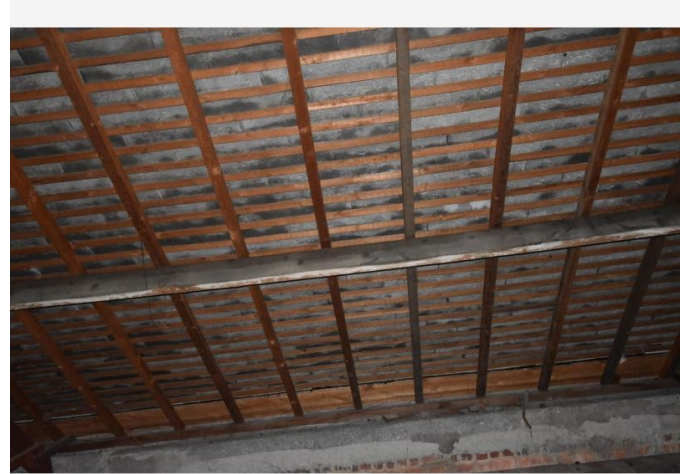
Het asbestmateriaal valt onder de mijlpaal van 2034.

Eindbeoordeling materiaalrisico	Hoog materiaalrisico en/of hoge kans op vezelvrijgave
Opmerking	Mos aanwezig. Ook waarneembaar aan binnenzijde van de woning.

Gebondenheid	Categorie 1: hechtgebonden in oorsprong
Asbestsoort (vezeltype)	Crocidoliet aanwezig
Asbestconcentratie	Laag (< 50%)
Afschermingsgraad van het gehele materiaal	Geheel of deels (ook) vrij aan de binnenlucht
Toestand van het materiaal	Matig beschadigd, matig verweerd

Beschrijving	Leien - Dak Woning
Omgeving	Grenst aan binnen- en buitenlucht
Primaire drager	Schuin dak
Asbestmateriaal	Dak- en gevelbekleding - Lei, shingle
Bindmiddel van asbestmateriaal	Cement
Gebondenheid op basis van bindmiddel	Hecht
Hoeveelheid (oppervlakte - aantal)	<ul style="list-style-type: none">• 135,00 m² - 1 stuk
Totale oppervlakte	135,00 m ²
Eenvoudig bereikbaar	Ja
Bevestigingswijze	<ul style="list-style-type: none">• Geklemd• Genageld, geniet
Identificatiemethode	Vaststelling zonder monsternamen
Destructieve handeling voor identificatie	Nee

- Scherm in afwachting van verwijdering het asbestmateriaal af van luchtstromingen en verstoring: bijvoorbeeld door het te verpakken, te fixeren, af te dekken, signalisatie - afbakening aan te brengen, ...
- Verwijder dit asbestmateriaal zo snel mogelijk. Volg de toestand goed op.
- Hemelwater dat afspoelt van asbestcement daken of gevels kan asbestdeeltjes bevatten. Gebruik het enkel voor gesloten circuits (bv. spoelen toiletten). Reinig na het vervangen van het dak of de gevel de dakgoten en regenwaterput of -ton om asbesthoudend sediment of slib te verwijderen

- Eenvoudige handelingen: mag via doe-het-zelf of door werknemer(s) met opleidingsattest eenvoudige handelingen
Eenvoudige handelingen: Verwijdering van deze asbesttoepassing(en) via deze verwijderingsmethode. Bijkomende info (onder andere de voorzorgsmaatregelen) kan je terugvinden achteraan het attest onder de rubriek â† toelichtingâ†.

Verwijdering in zijn geheel zonder te breken. Verwijdering kan via aannemer/dakwerker met opleidingsattest eenvoudige handelingen.

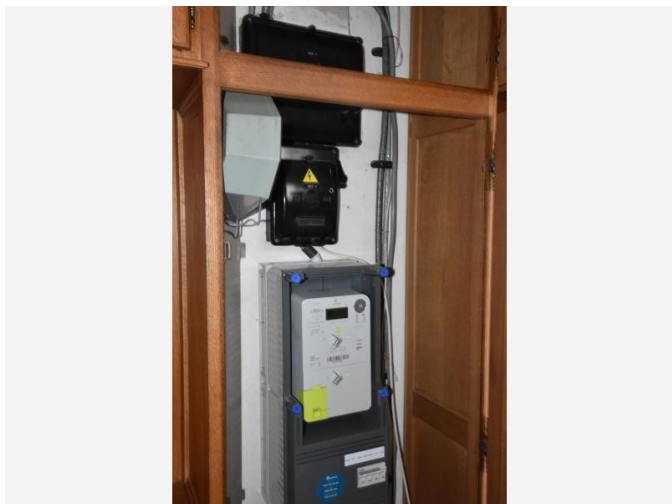
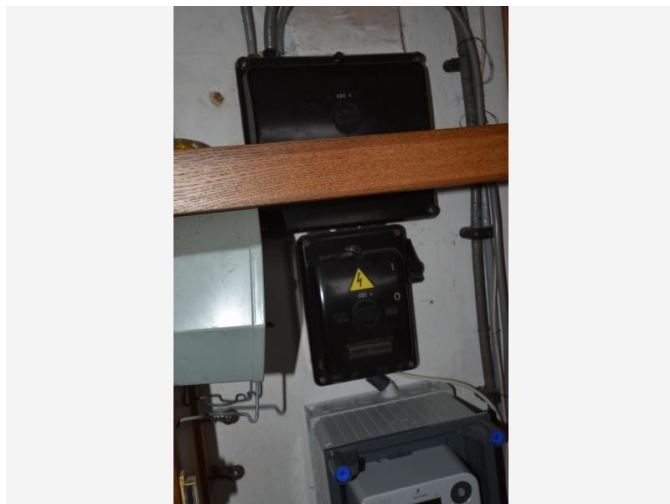
Het asbestmateriaal valt onder de mijlpaal van 2040.

Eindbeoordeling materiaalrisico	Verhoogd materiaalrisico en/of verhoogde kans op vezelvrijgave
---------------------------------	--

Gebondenheid	Categorie 1: hechtgebonden in oorsprong
Asbestsoort (vezeltype)	Crocidoliet aanwezig
Asbestconcentratie	Laag (< 50%)
Afschermingsgraad van het gehele materiaal	Geheel of deels (ook) vrij aan de binnenlucht
Toestand van het materiaal	Licht beschadigd, licht verweerd. Intact calciumsilicaatmateriaal of categorie III 'gebondenheid'

Beschrijving	Elementen in bakeliet
Omgeving	Grenst aan binnen- en buitenlucht
Primaire drager	Communicatie en elektrische infrastructuur en uitrusting
Asbestmateriaal	Plaat, paneel, tablet - Type Bakeliet
Bindmiddel van asbestmateriaal	Kunststof of -hars
Gebondenheid op basis van bindmiddel	Hecht
Hoeveelheid (oppervlakte - dikte - aantal)	<ul style="list-style-type: none">• 1,00 m² - 1,00 cm - 1 stuk
Totaal volume	0,01 m ³
Eenvoudig bereikbaar	Ja
Bevestigingswijze	<ul style="list-style-type: none">• Geschroefd
Identificatiemethode	Vaststelling zonder monstername
Destructieve handeling voor identificatie	Nee
Opmerking	<p>Doorheen het pand bevinden zich verschillende elementen in bakeliet (zoals stopcontact(en), schakelaar(s), verdeeldoos, deurbel(len), Deurgreep(en), etc).</p> <p>Hoeveelheid werd naar best vermogen geraamd.</p>

- Scherm in afwachting van verwijdering het asbestmateriaal af van luchtstromingen en verstoring: bijvoorbeeld door het te verpakken, te fixeren, af te dekken, signalisatie - afbakening aan te brengen, ...
- Verwijder dit asbestmateriaal zo snel mogelijk. Volg de toestand goed op.

- Eenvoudige handelingen: mag via doe-het-zelf of door werknemer(s) met opleidingsattest eenvoudige handelingen
Eenvoudige handelingen: Verwijdering van deze asbesttoepassing(en) via deze verwijderingsmethode. Bijkomende info (onder andere de voorzorgsmaatregelen) kan je terugvinden achteraan het attest onder de rubriek â† toelichtingâ†.

Verwijdering in zijn geheel zonder te breken.

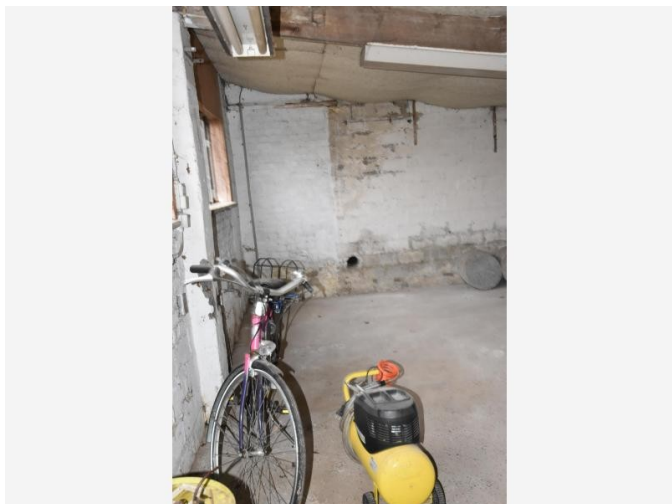
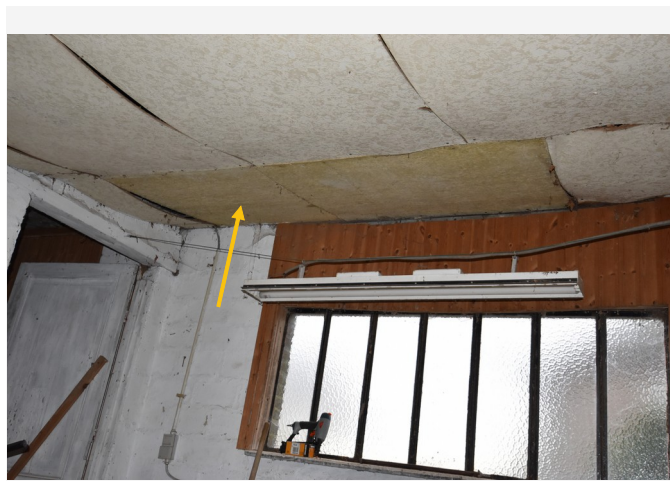
Het asbestmateriaal valt onder de mijlpaal van 2040.

Beschrijving	Menuiserite plaat - plafond garage
Omgeving	Binnen
Primaire drager	Plafond
Asbestmateriaal	Plaat, paneel, tablet - Type Menuiserite
Bindmiddel van asbestmateriaal	Cement
Gebondenheid op basis van bindmiddel	Hecht
Hoeveelheid (oppervlakte - dikte - aantal)	• 2,00 m ² - 0,30 cm - 1 stuk
Totaal volume	0,006 m ³
Eenvoudig bereikbaar	Ja
Bevestigingswijze	• Genageld, geniet
Identificatiemethode	Vaststelling zonder monstername
Destructieve handeling voor identificatie	Nee

- Verwijder dit asbestmateriaal zo snel mogelijk. Volg de toestand goed op.

- Hermetische zone (erkend asbestverwijderaar)
Verwijdering van deze asbesttoepassing(en) via deze verwijderingsmethode. Bijkomende info (onder andere de voorzorgsmaatregelen) kan je terugvinden achteraan het attest onder de rubriek "toelichting".

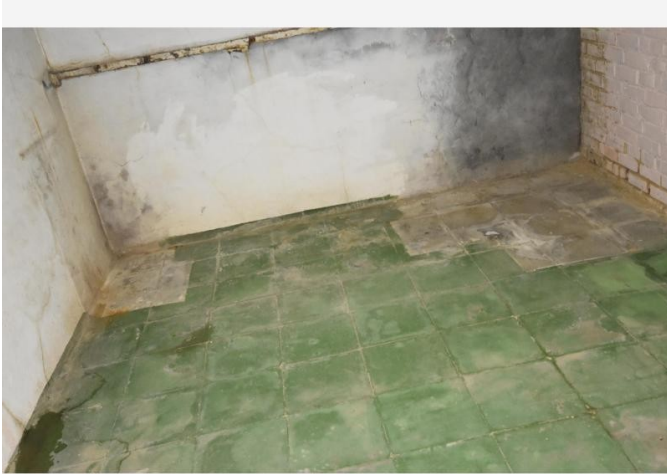
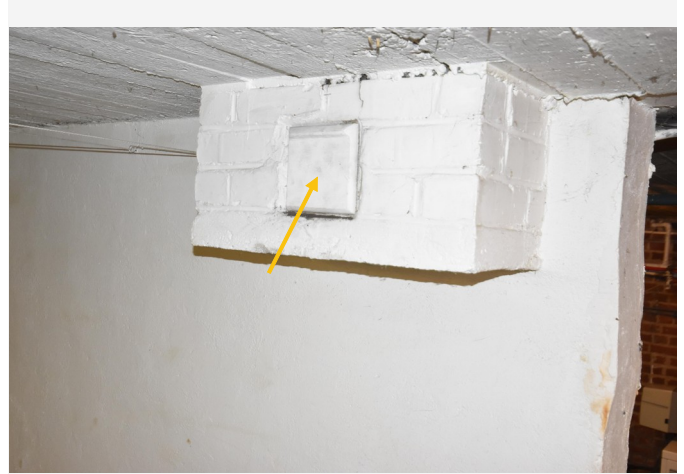
Beschrijving	Roetluik - Schouw
Omgeving	Binnen
Primaire drager	Binnenwand
Asbestmateriaal	Brandwerende afsluiting (prefab geheel) - Luik
Bindmiddel van asbestmateriaal	Cement
Gebondenheid op basis van bindmiddel	Hecht
Hoeveelheid (gewicht - aantal)	<ul style="list-style-type: none">• 1,00 kg - 1 stuk
Totaal gewicht	1,00 kg
Eenvoudig bereikbaar	Ja
Bevestigingswijze	<ul style="list-style-type: none">• Geklemd• Verlijmd, ingegoten, versmeerd
Identificatiemethode	Vaststelling zonder monstername
Destructieve handeling voor identificatie	Nee

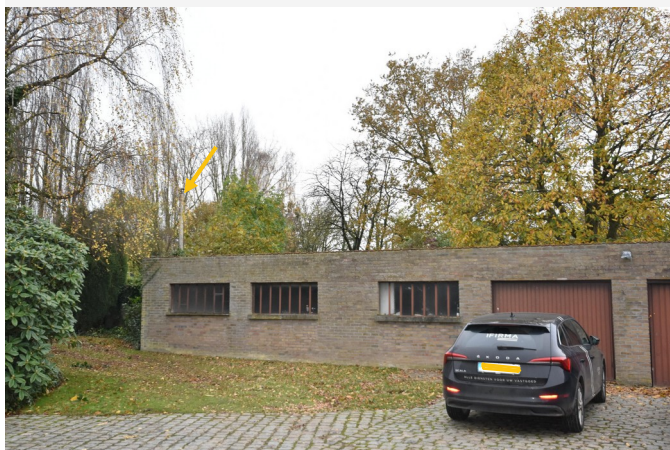
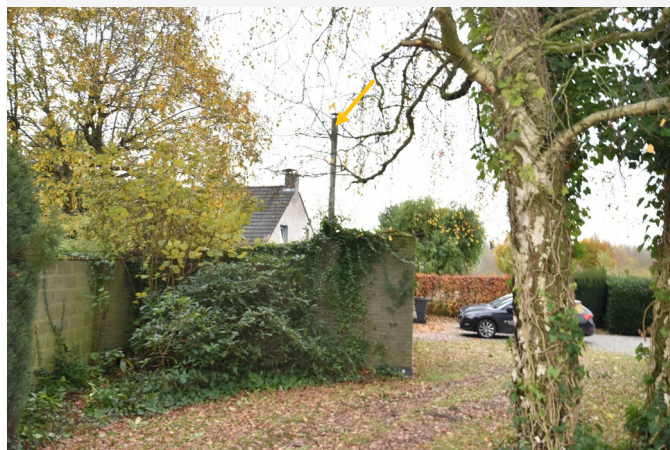
Beschrijving	Rookgaskanaal - Garage
Omgeving	Buiten
Primaire drager	HVAC infrastructuur en uitrusting
Asbestmateriaal	Rookgaskanaal
Bindmiddel van asbestmateriaal	Cement
Gebondenheid op basis van bindmiddel	Hecht
Hoeveelheid (lengte - omtrek - dikte - aantal)	<ul style="list-style-type: none">• 3,00 m - 50,00 cm - 1,00 cm - 1 stuk
Totaal volume	0,015 m ³
Eenvoudig bereikbaar	Ja
Bevestigingswijze	<ul style="list-style-type: none">• Verlijmd, ingegoten, versmeerd
Identificatiemethode	Vaststelling zonder monsternamen
Destructieve handeling voor identificatie	Nee
Opmerking	Geen kachel meer aanwezig in onderliggende ruimte (Niet aangesloten op kachel).

De buis kan voorzichtig losgebeiteld worden (extra bevochtigen om stof te voorkomen).

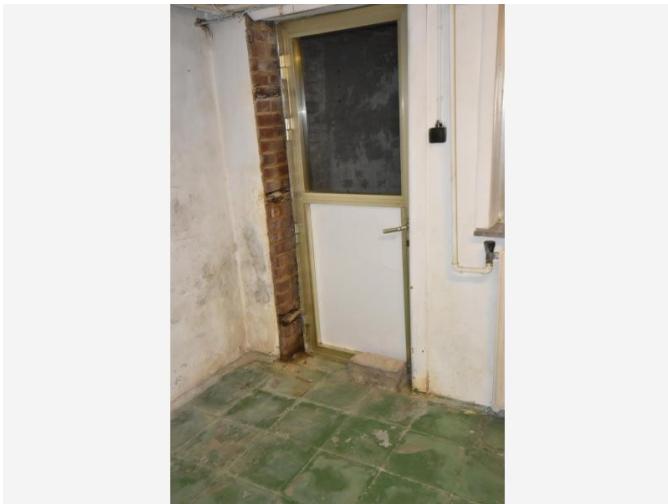
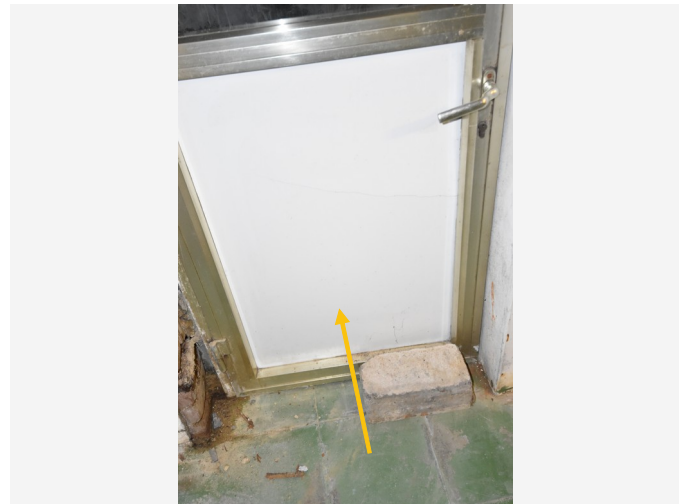
Beschrijving	Glasalpaneel - Achterdeur kelder
Omgeving	Grenst aan binnen- en buitenlucht
Primaire drager	Wandopening verticaal (raam, deur, ...)
Asbestmateriaal	Plaat, paneel, tablet - Geëmailleerd, type Glasal
Bindmiddel van asbestmateriaal	Cement
Gebondenheid op basis van bindmiddel	Hecht
Hoeveelheid (oppervlakte - dikte - aantal)	• 1,00 m ² - 1,00 cm - 1 stuk
Totaal volume	0,01 m ³
Eenvoudig bereikbaar	Ja
Bevestigingswijze	• Geklemd
Identificatiemethode	Vaststelling zonder monstername
Destructieve handeling voor identificatie	Nee
Opmerking	Ook aan binnenzijde waarneembaar. Geen intacte behanglaag of verflaag aanwezig.
