Asbestinventarisatetest

Gijzenzelestraat 34, 9860 Oosterzele

Attestnummer : 20241002-000471.000

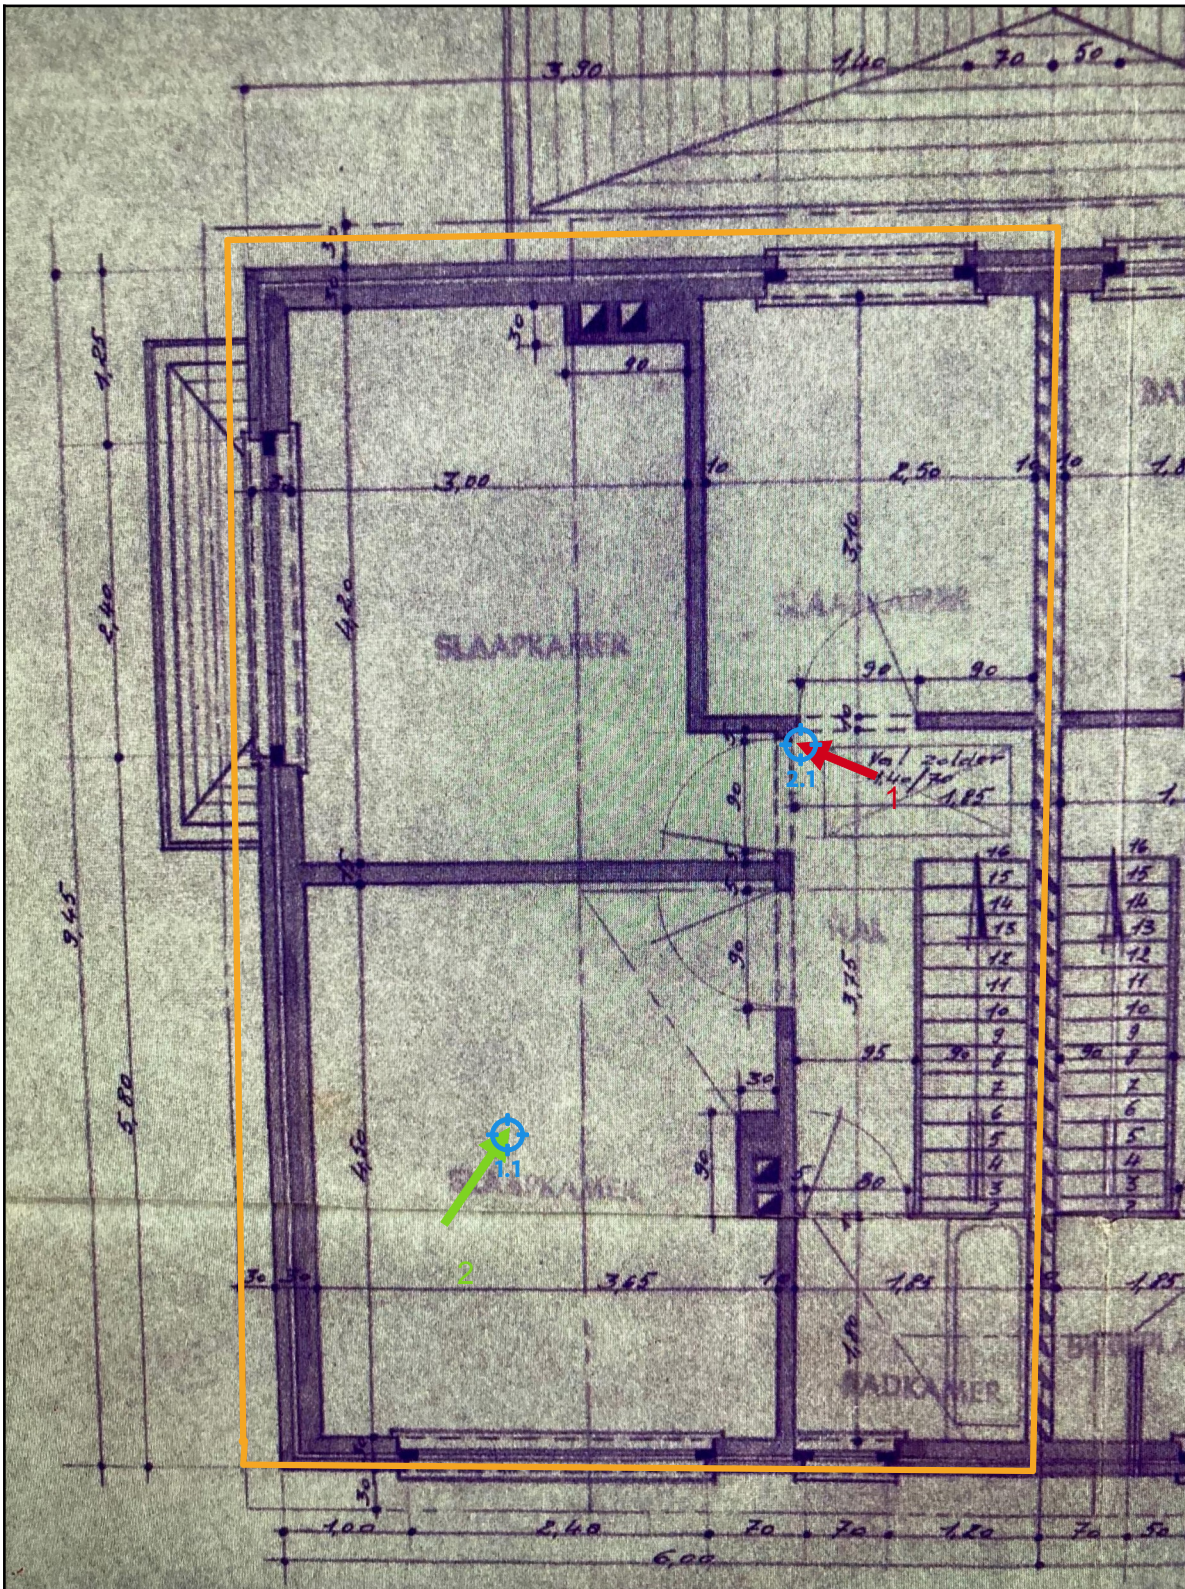
Plan 1.2: Verdieping +1

1. Pleister plafonds	Geen asbest	-
1.1 Code: 2	Mengmonster	-
2. Pleister muren	Geen asbest	-
2.1 Code: 1	Mengmonster	-
