Asbestinventarisatetest

Geraardsbergse steenweg 70, 9860 Oosterzele

Attestnummer : 20240927-000298.000

Uitgegeven op : 27.09.2024

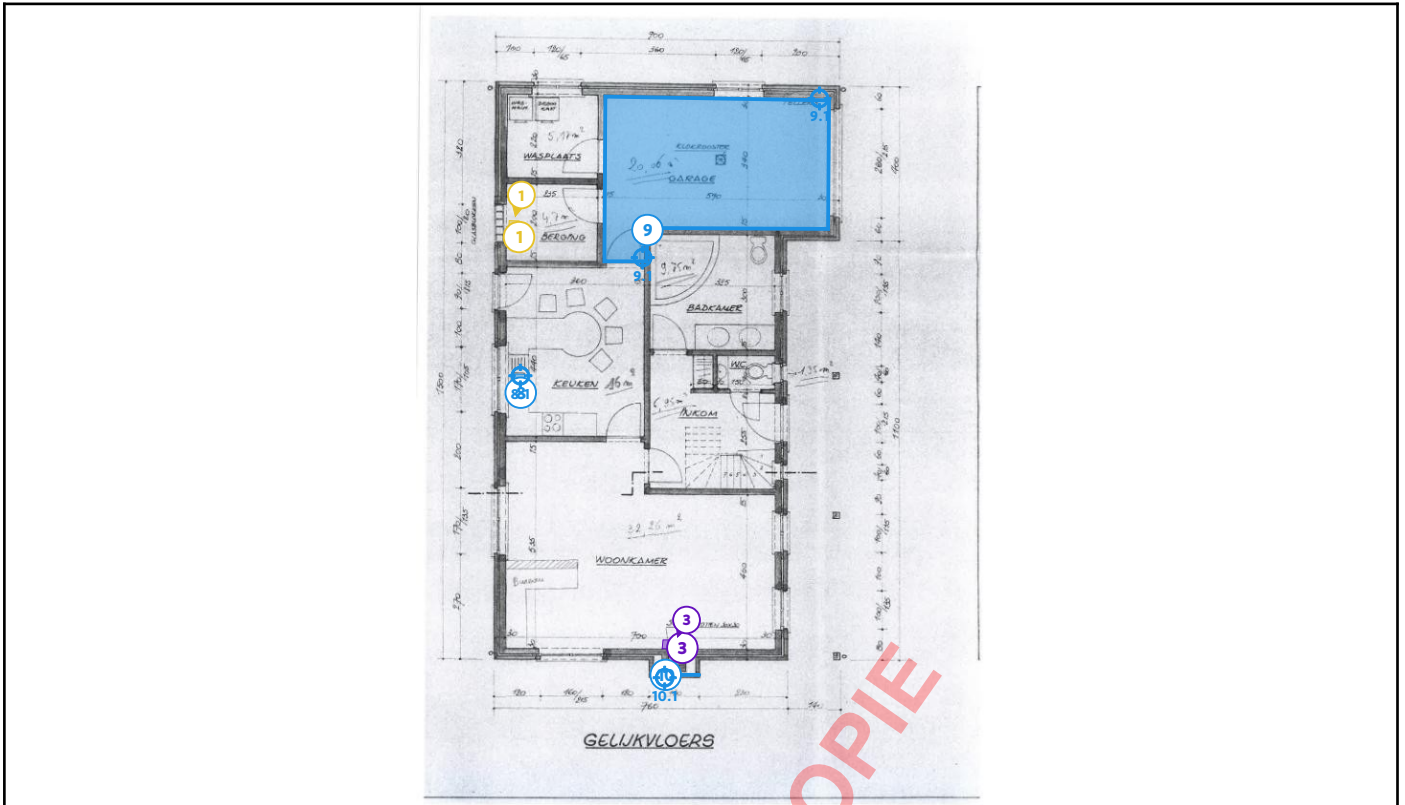
Plan 1.2: Grondplan

Beschrijving	Type	Actie
1. Bakeliet Teller - Berging	Asbestmateriaal	Zorgvuldig beheren
3. Vernieuwd koord (Kachel)	Advies	-
8. Antidreunplaat onderkant spoelbak keuken	Geen asbest	-
8.1 Code: 98502 - 5	Puntmonster	-
9. Pleisterwerk - Plafond	Geen asbest	-
9.1 Code: 98502 - 2	Mengmonster	-
10. Roofing - Schoorsteen - Buiten	Geen asbest	-
10.1 Code: 98502 - 7	Puntmonster	-

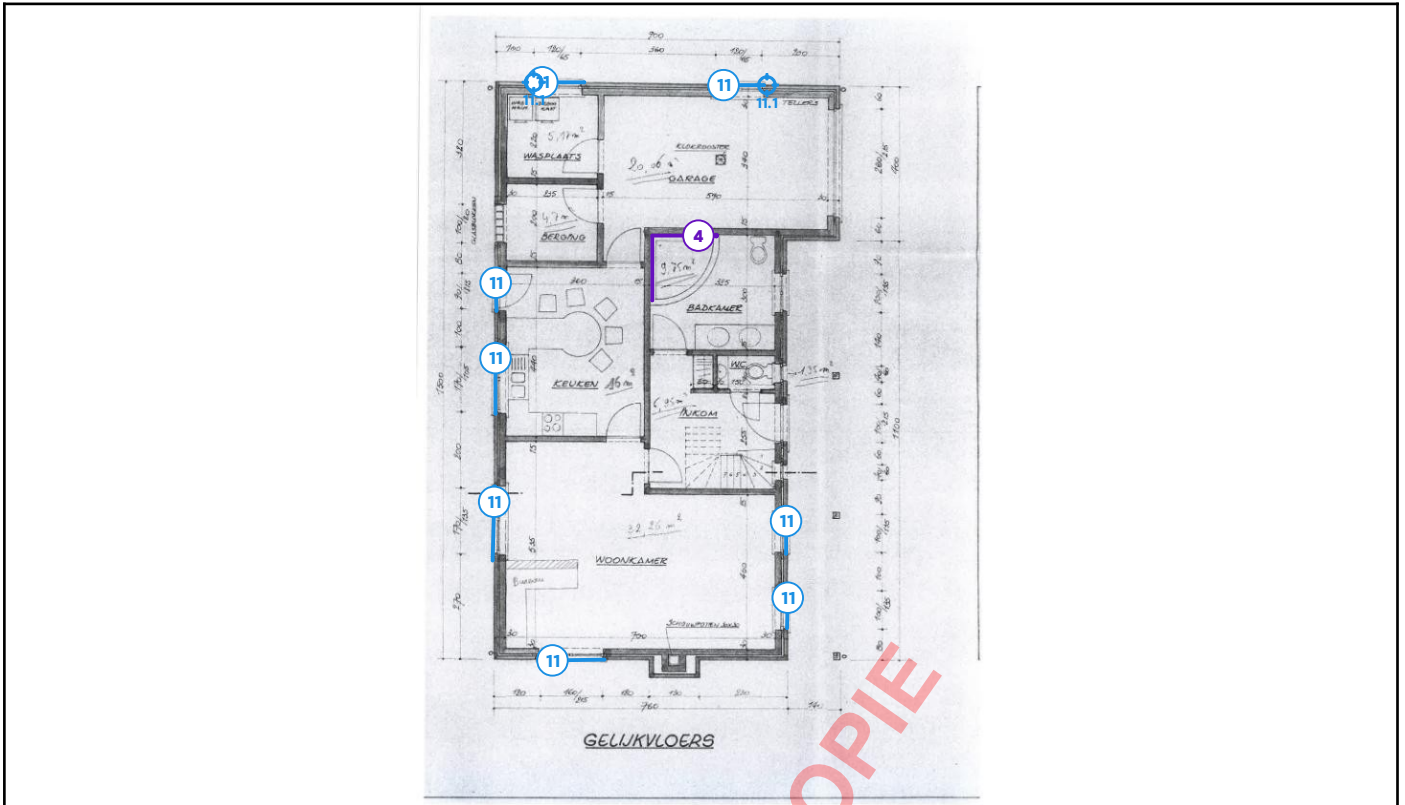
Plan 1.3: Grondplan

Beschrijving	Type	Actie
4. Onderliggende lagen - Badkamer	Advies	-
11. Kit - ramen/metselwerk	Geen asbest	-
11.1 Code: 98502 - 4	Mengmonster	-

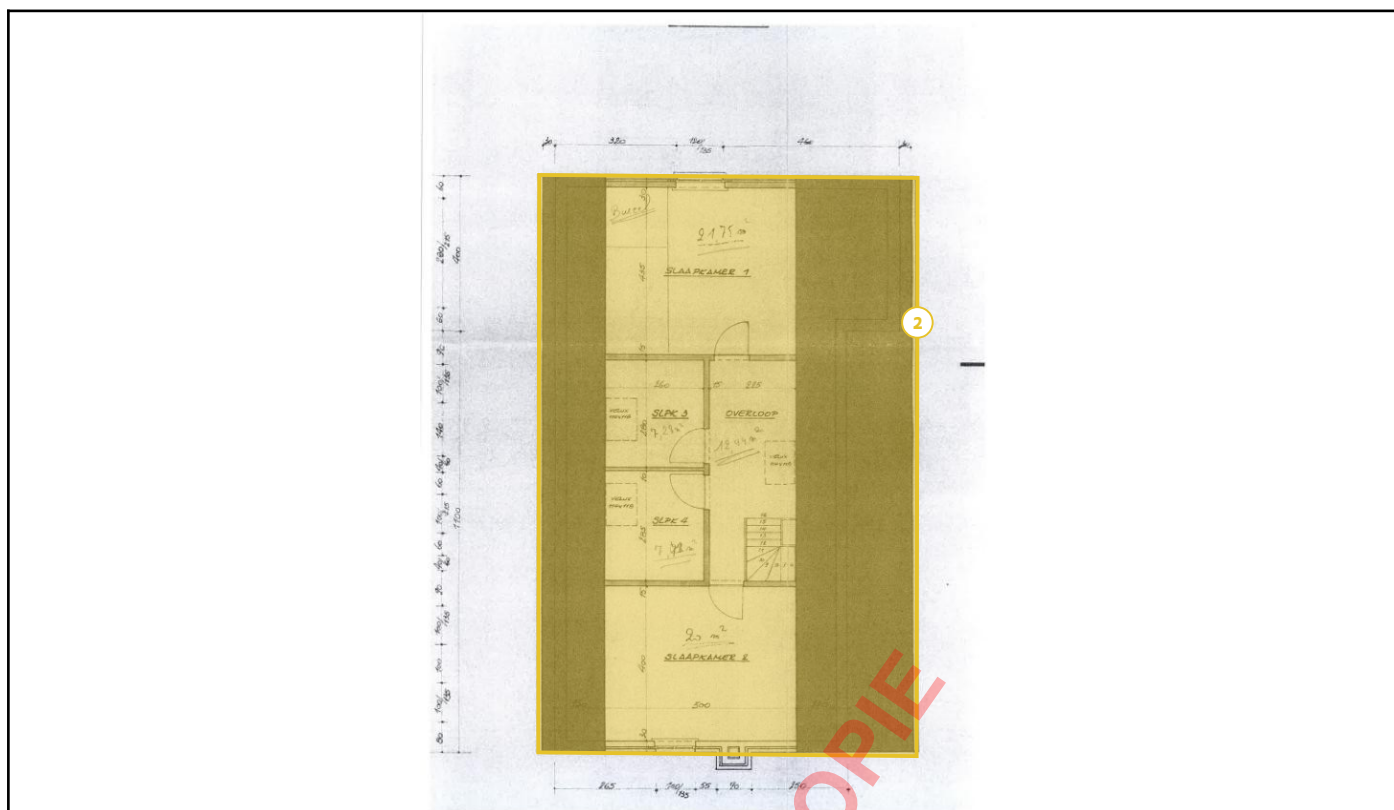
Plan 1.8: Grondplan+1

Beschrijving	Type	Actie
2. Onderdakplaten - Hoofdgebouw	Asbestmateriaal	Zorgvuldig beheren

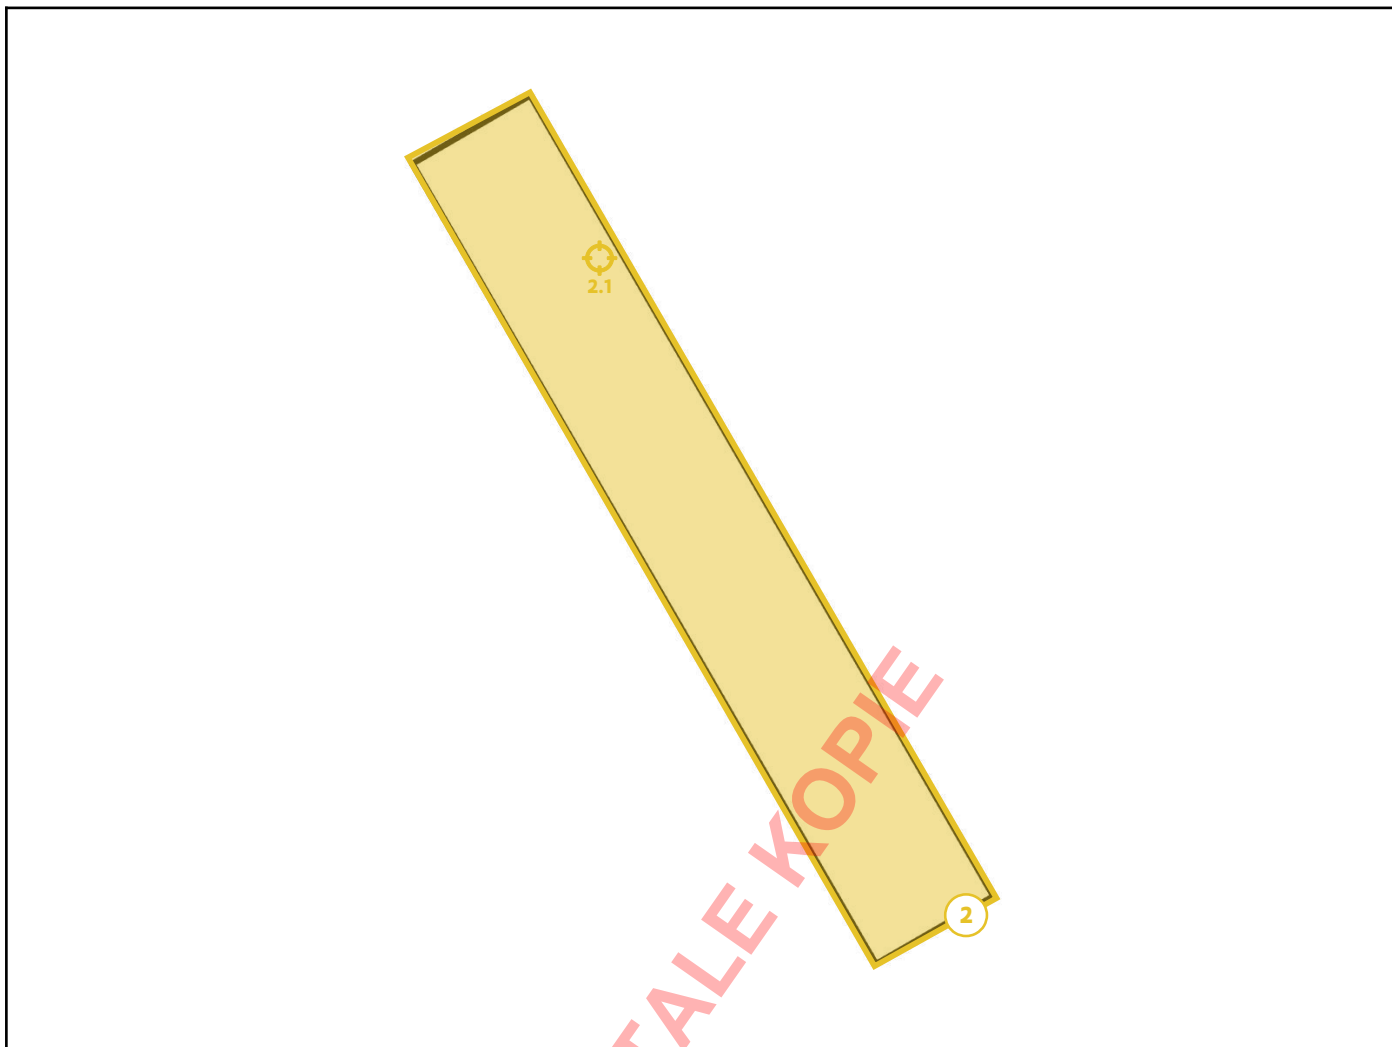
Plan 2.1: Afdak plan

Beschrijving	Type	Actie
2. Onderdakplaten - Hoofdgebouw	Asbestmateriaal	Zorgvuldig beheren
2.1 Code: 98502 - 3	Puntmonster	-

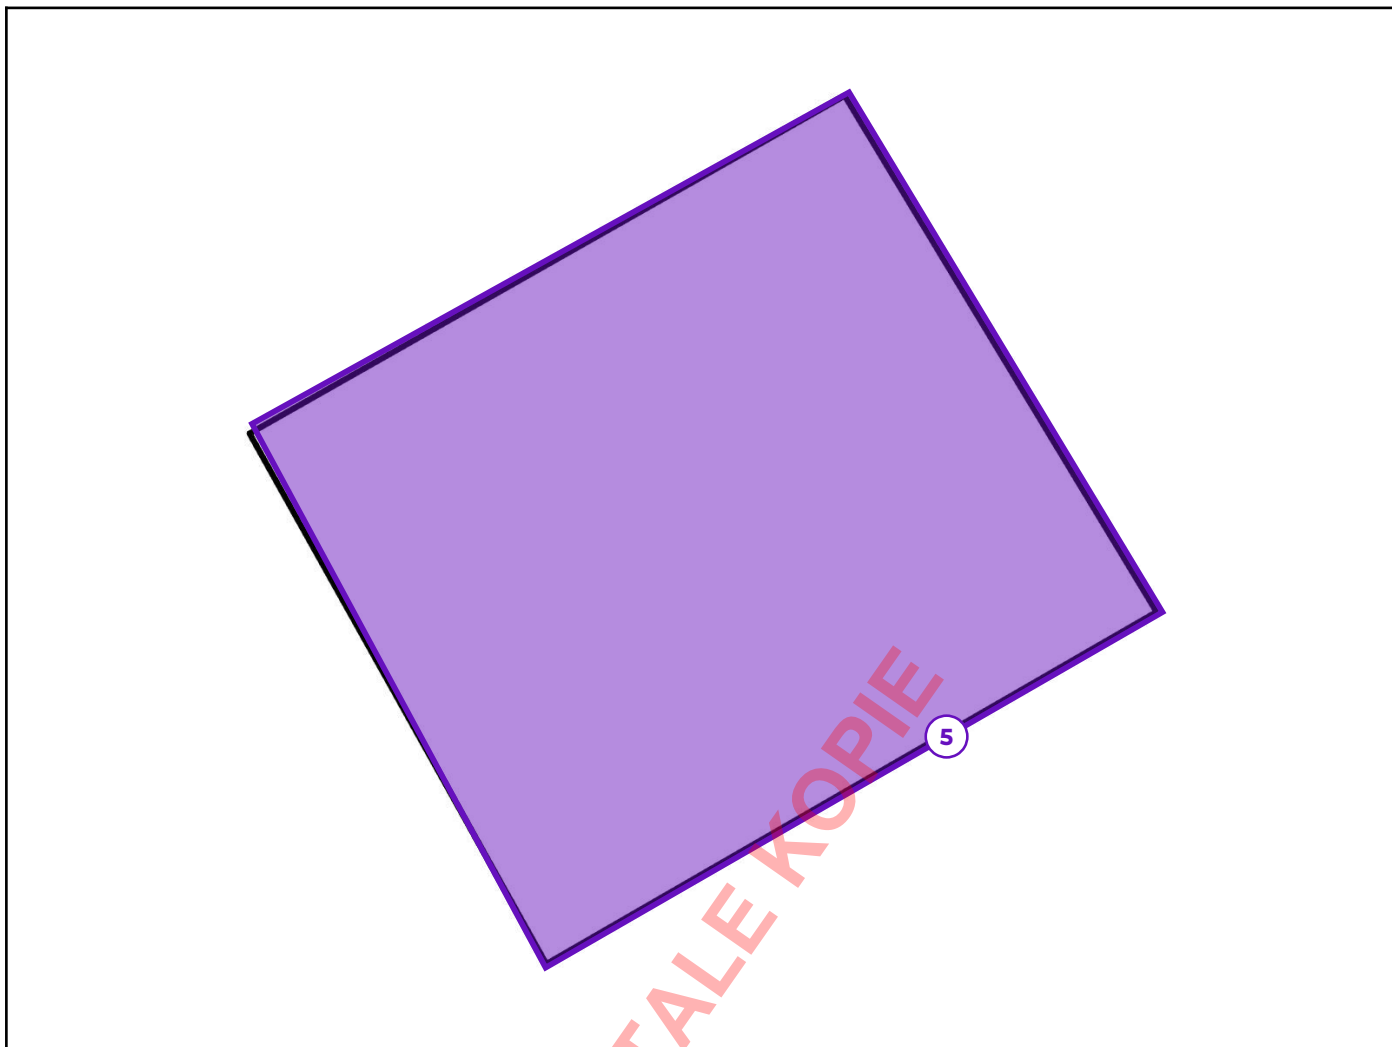
Plan 3.1: Bijgebouw plan

Beschrijving	Type	Actie
5. Onderdak - Niet verdacht - Tuinberging	Advies	-
