Asbestinventarisatetest

Kwaadbeek 49, 9860 Oosterzele

Attestnummer : 20241001-000108.000

Uitgegeven op : 01.10.2024

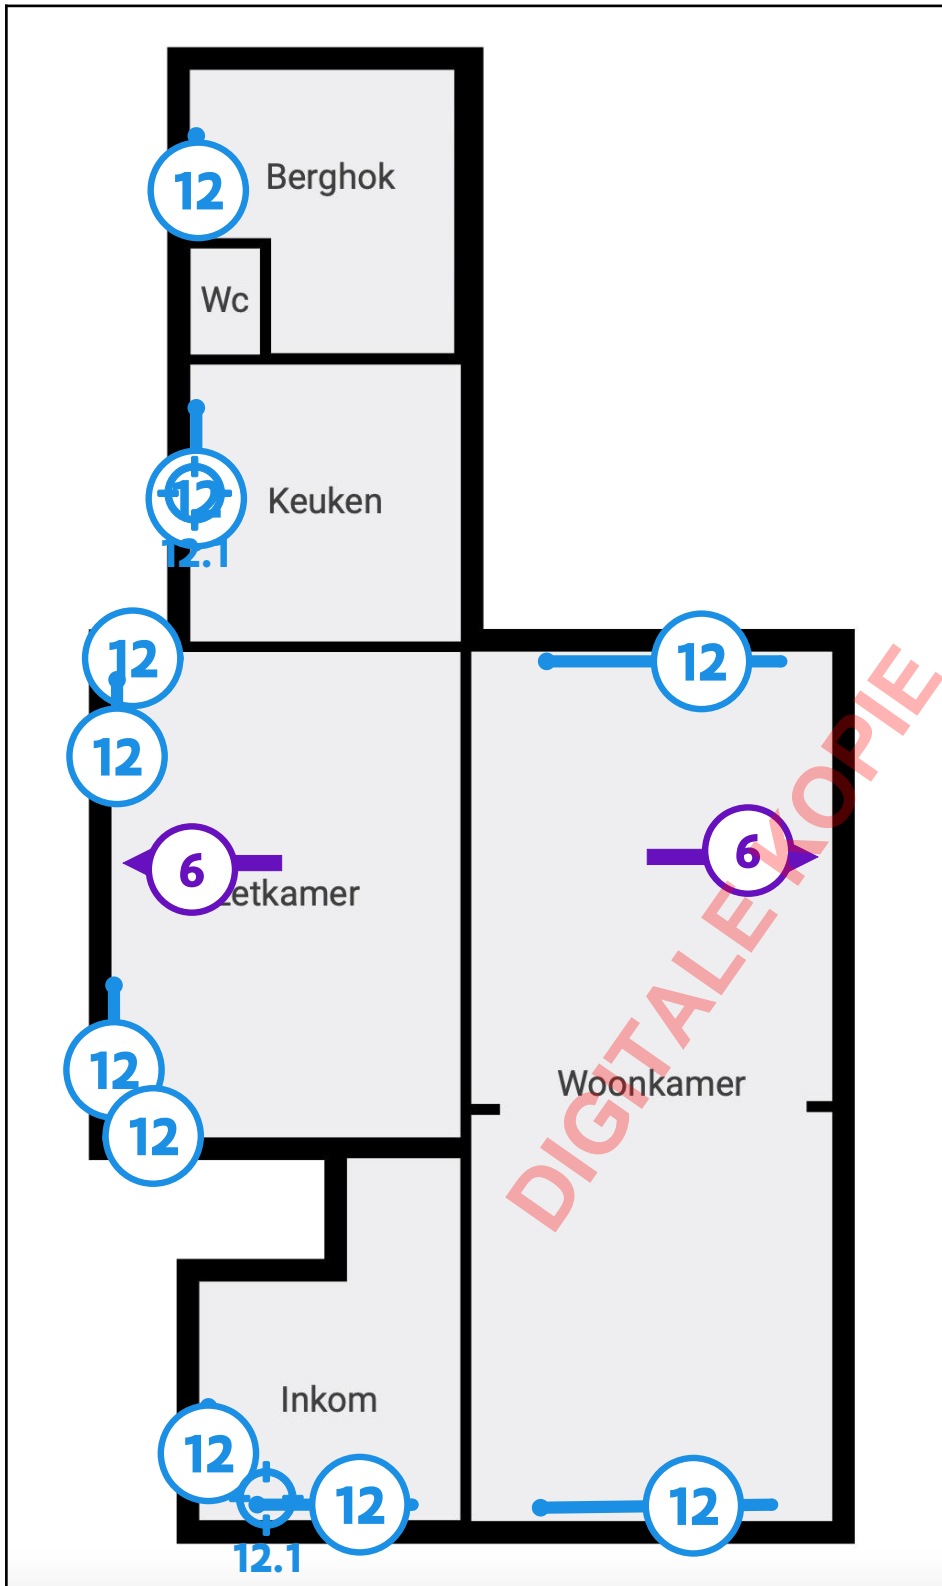
Plan 1.1: Grondplan - Gelijkvloers

6. Niet verdachte koord (Kachel)	Advies	-
12. Mastiek - Ramen	Geen asbest	-
12.1 Code: 98856-6	Mengmonster	-

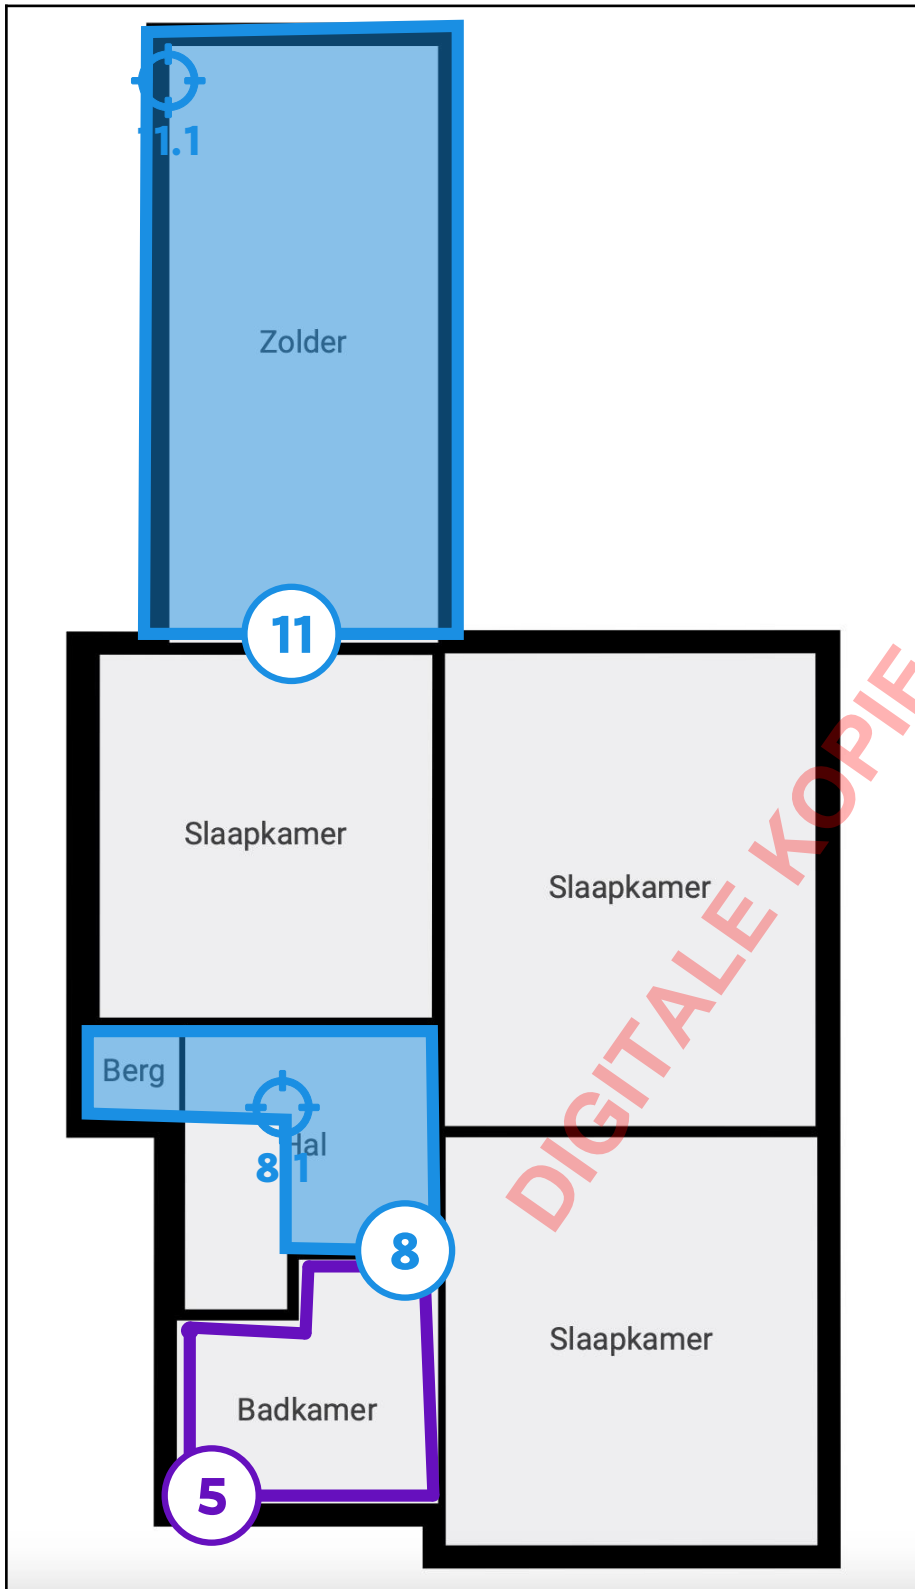
Plan 1.3: Grondplan - 1ste verdieping

5. Onderliggende lagen - Muurtegels	Advies	-
8. Vinyltegel - Traphal	Geen asbest	-
8.1 Code: 98856-4	Puntmonster	-
11. Onderdak - Hellend dak	Geen asbest	-
11.1 Code: 98856-3	Mengmonster	-

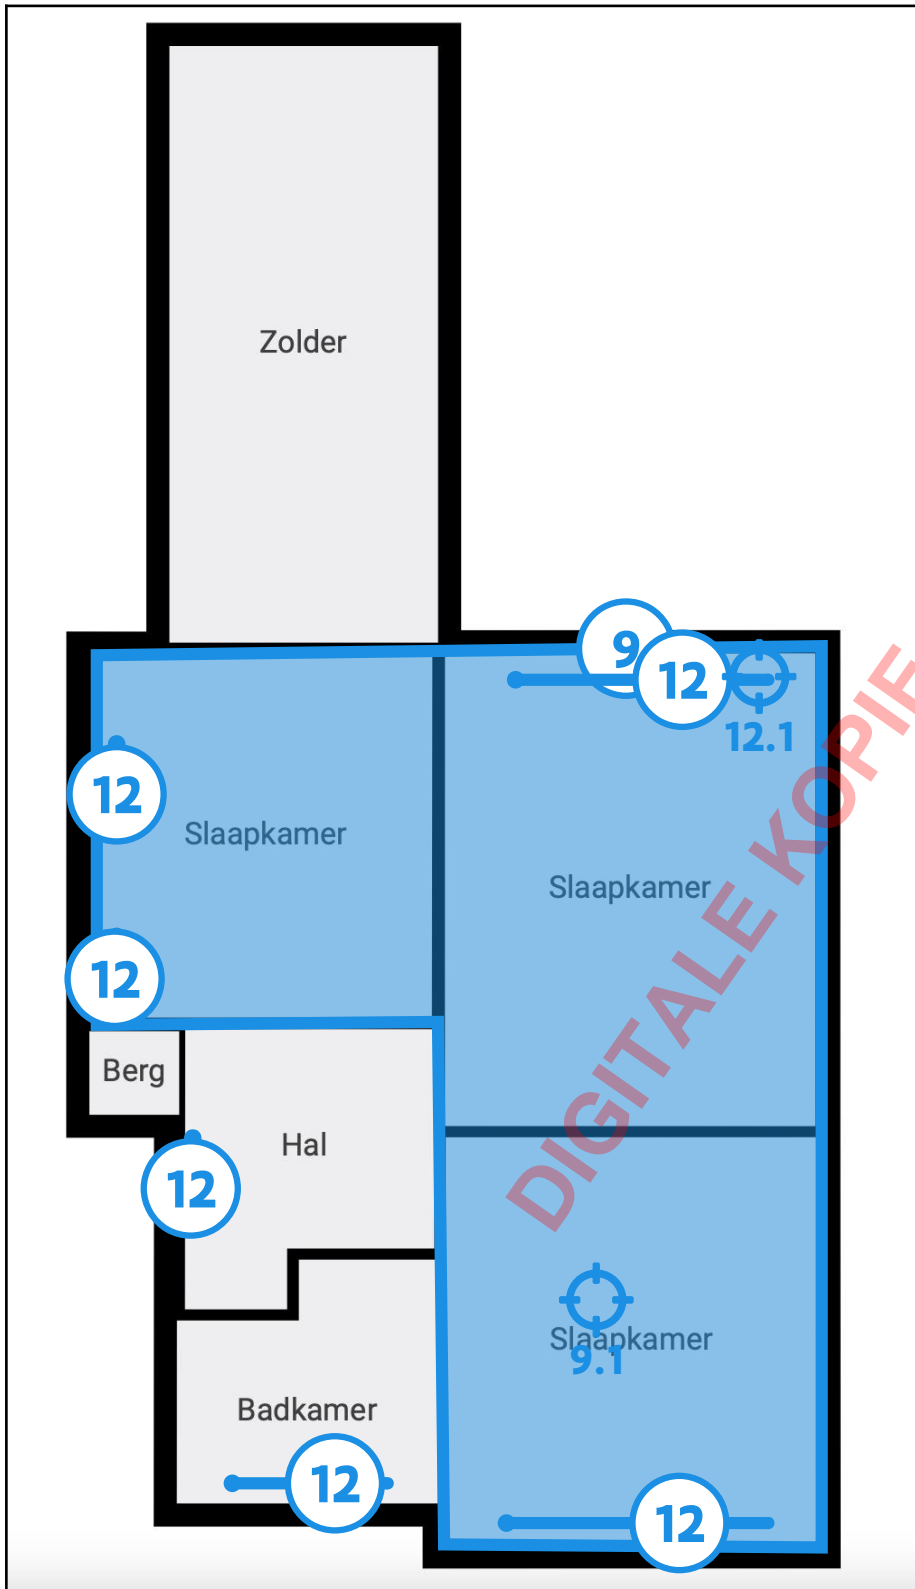
Plan 1.4: Grondplan - 1ste verdieping

9. Vinylvloer - Slaapkamers	Geen asbest	-
9.1 Code: 98856-5	Puntmonster	-
12. Mastiek - Ramen	Geen asbest	-
12.1 Code: 98856-6	Mengmonster	-

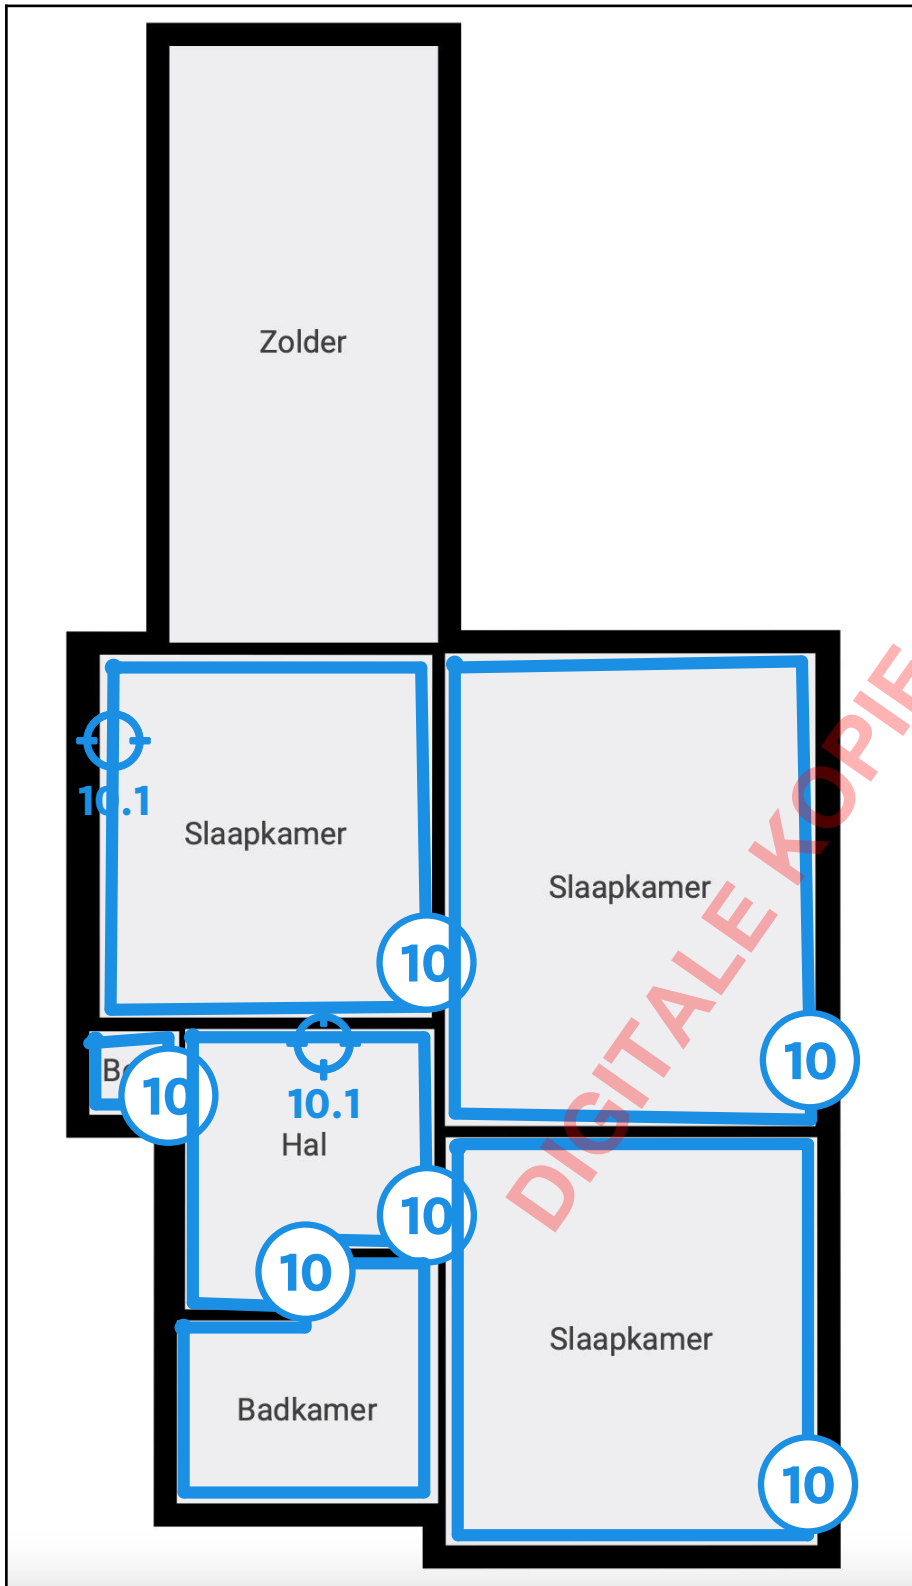
Plan 1.5: Grondplan - 1ste verdieping

10. Pleisterwerk - Muren	Geen asbest	-
10.1 Code: 98856-1	Mengmonster	-

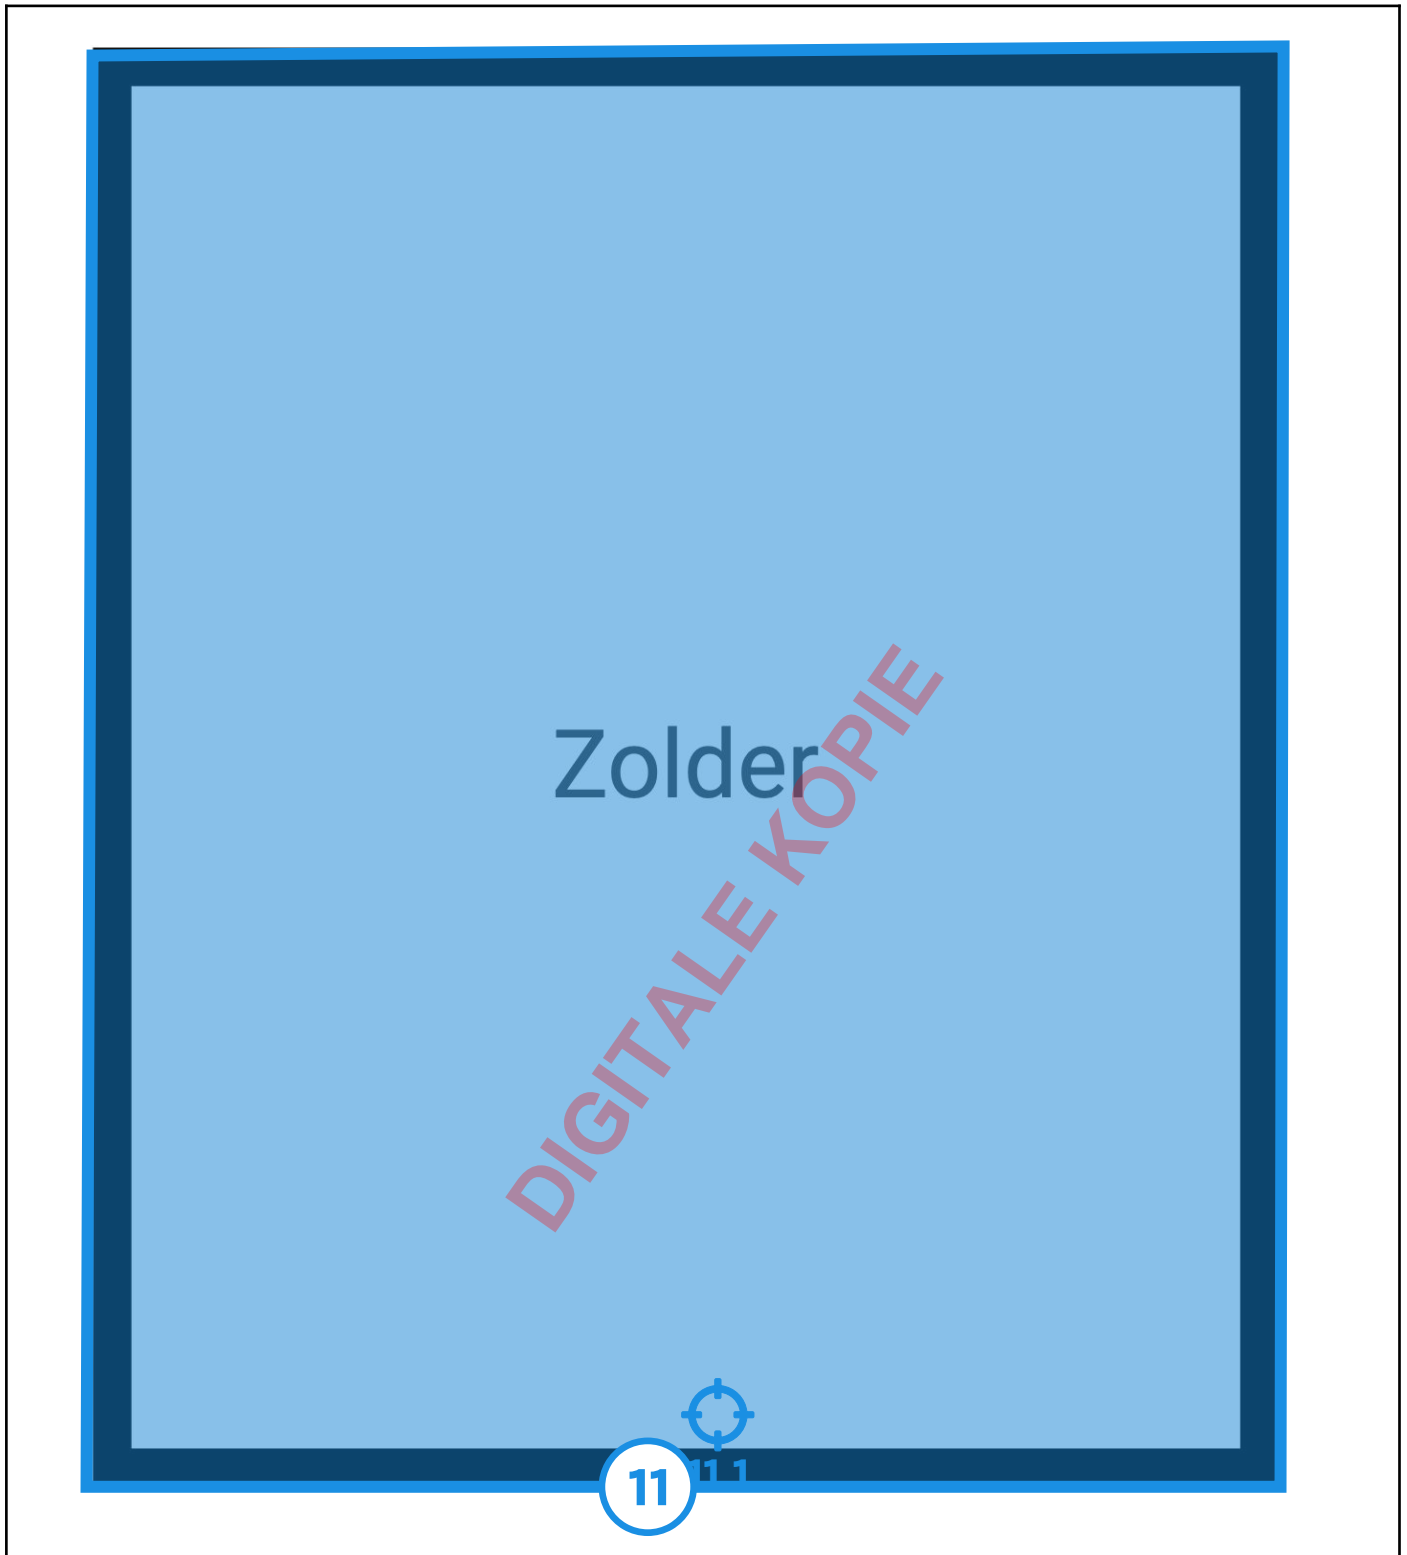
Plan 1.6: Grondplan - Zolder

Beschrijving	Type	Actie
11. Onderdak - Hellend dak	Geen asbest	-

11.1 Code: 98856-3	Mengmonster	-

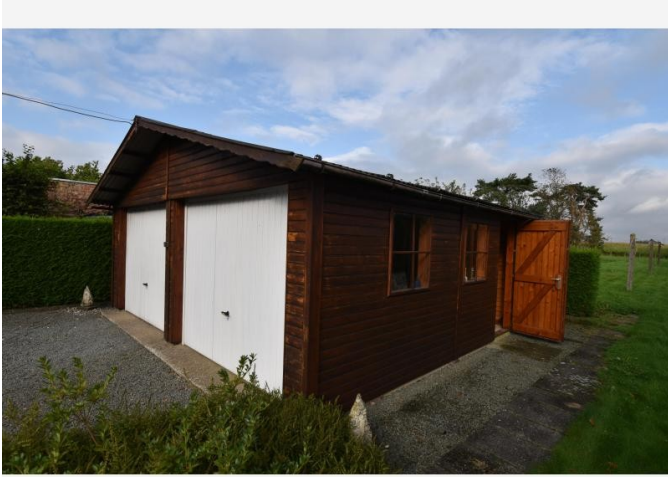
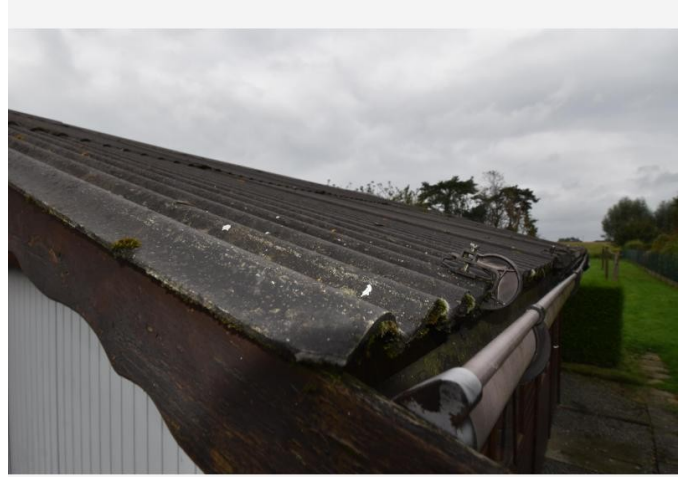
Fiche 7: Golfplaten - Garage

Geen asbest

Beschrijving	Golfplaten - Garage
Omgeving	Grenst aan binnen- en buitenlucht
Primaire drager	Schuin dak
Bindmiddel van materiaal	Cement
Gebondenheid op basis van bindmiddel	Hecht
Hoeveelheid (oppervlakte - aantal)	• 38,00 m ² - 1 stuk
Totale oppervlakte	38,00 m ²
Identificatiemethode	Vaststelling met monstername
Destructieve handeling voor identificatie	Nee

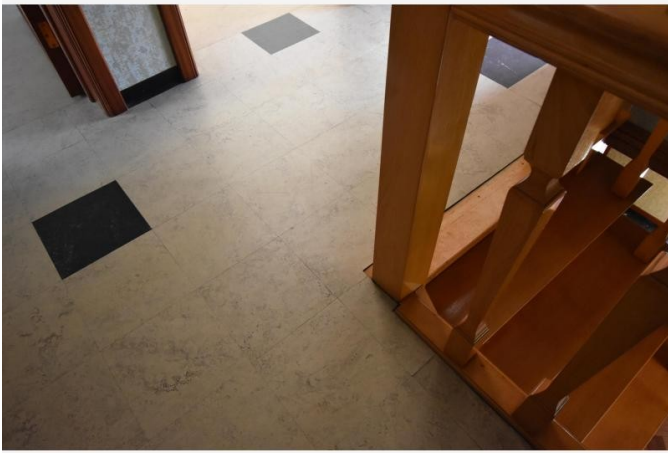
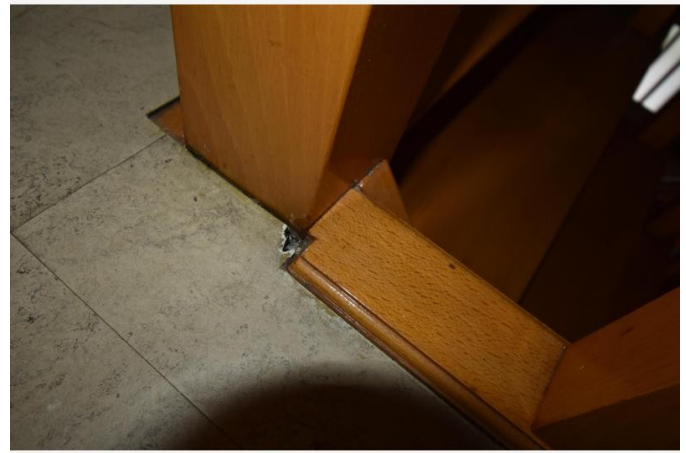
Beschrijving	Vinyltegel - Traphal
Omgeving	Binnen
Primaire drager	Vloer
Bindmiddel van materiaal	Kunststof of -hars
Gebondenheid op basis van bindmiddel	Hecht
Hoeveelheid (oppervlakte - dikte - aantal)	• 7,00 m ² - 0,30 cm - 1 stuk
Totaal volume	0,021 m ³
Identificatiemethode	Vaststelling met monstername
Destructieve handeling voor identificatie	Nee
Opmerking	Geen destructief onderzoek gepleegd naar eventuele verdachte onderliggende (lijm)lagen, daar vinyltegels intact waren op het bezoek. (Conform opdracht). Als u oudere lijm of verdachte onderliggende lagen tegenkomt, laat dan eerst een staal uitvoeren alvorens eventuele werken verder te zetten.

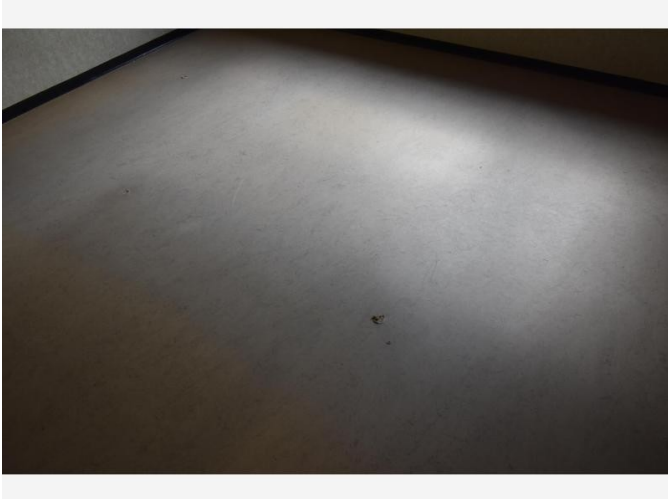
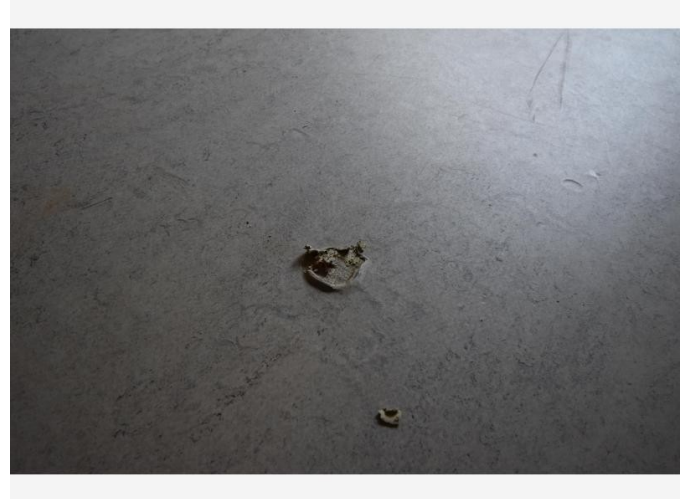
Beschrijving	Vinylvloer - Slaapkamers
Omgeving	Binnen
Primaire drager	Vloer
Bindmiddel van materiaal	Karton - papier - viltachtig
Gebondenheid op basis van bindmiddel	Niet-hechtgebonden
Hoeveelheid (oppervlakte - aantal)	• 50,00 m ² - 1 stuk
Totale oppervlakte	50,00 m ²
Identificatiemethode	Vaststelling met monstername
Destructieve handeling voor identificatie	Nee

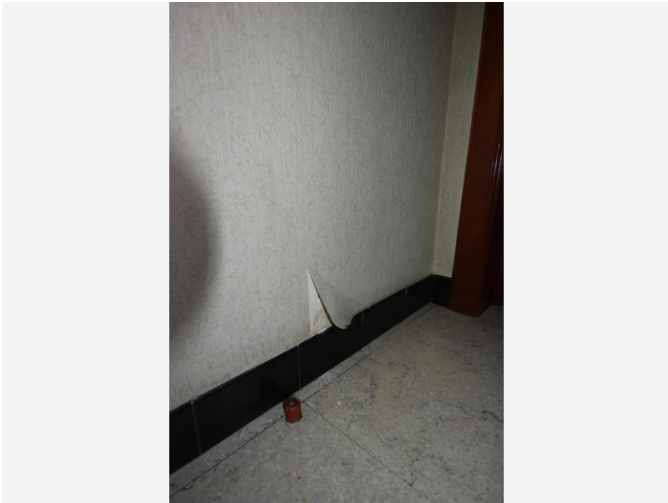
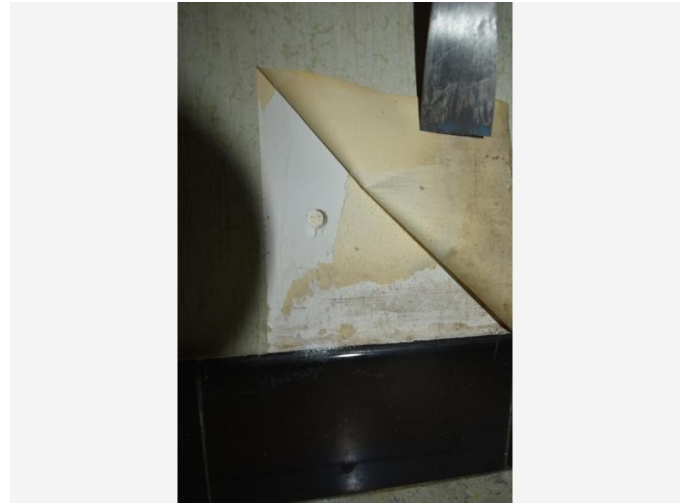
Beschrijving	Pleisterwerk - Muren
Omgeving	Binnen
Primaire drager	Binnenwand
Bindmiddel van materiaal	Gips - kalk
Gebondenheid op basis van bindmiddel	Niet-hechtgebonden
Hoeveelheid (oppervlakte - dikte - aantal)	• 340,00 m ² - 1,00 cm - 1 stuk
Totaal volume	3,40 m ³
Identificatiemethode	Vaststelling met monstername
Destructieve handeling voor identificatie	Nee
Opmerking	Geen CV-ruimte aanwezig (Decentrale verwarming aanwezig in dit pand). Bijgevolg geen staal kunnen nemen in deze ruimte.

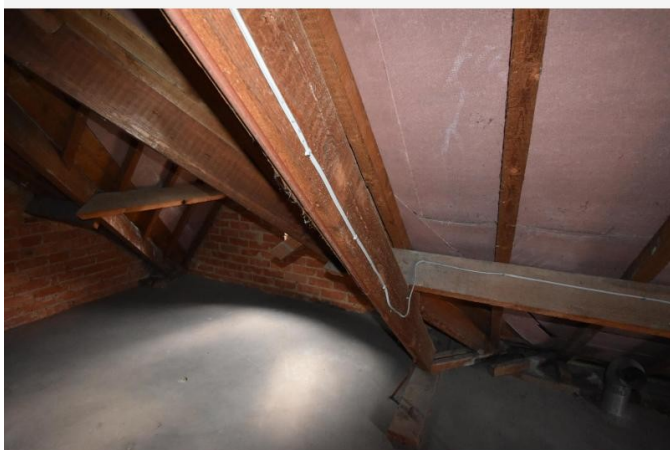
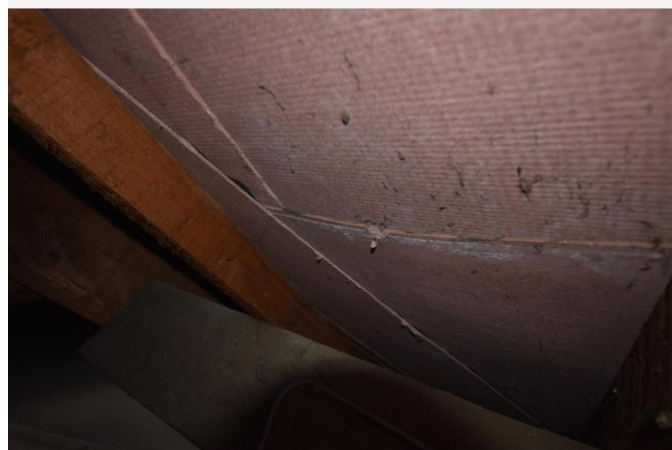
Beschrijving	Onderdak - Hellend dak
Omgeving	Binnen
Primaire drager	Schuin dak
Bindmiddel van materiaal	Cement
Gebondenheid op basis van bindmiddel	Hecht
Hoeveelheid (oppervlakte - dikte - aantal)	<ul style="list-style-type: none">• 87,00 m² - 0,32 cm - 1 stuk• 23,00 m² - 0,32 cm - 1 stuk
Totaal volume	0,352 m ³
Identificatiemethode	Vaststelling met monstername
Destructieve handeling voor identificatie	Nee

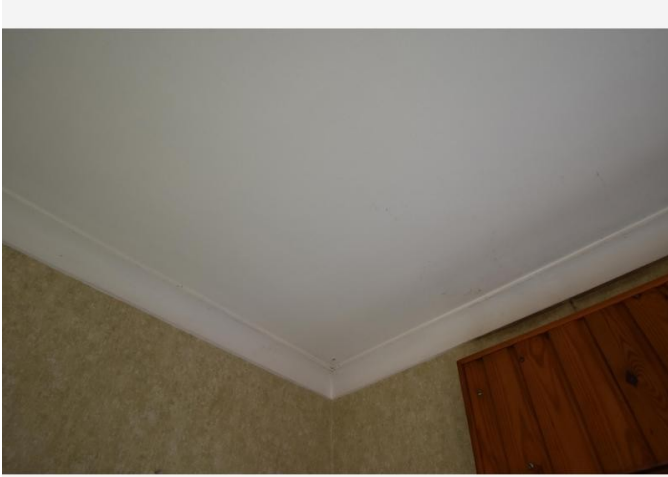
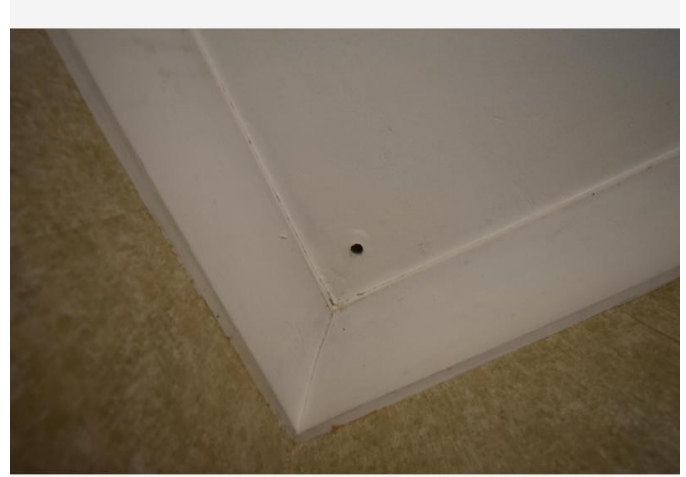
Fiche 13: Pleisterwerk - Plafond

Geen asbest

Beschrijving	Pleisterwerk - Plafond
Omgeving	Binnen
Primaire drager	Plafond
Bindmiddel van materiaal	Gips - kalk
Gebondenheid op basis van bindmiddel	Niet-hechtgebonden
Hoeveelheid (oppervlakte - dikte - aantal)	• 70,00 m ² - 0,96 cm - 1 stuk
Totaal volume	0,672 m ³
Identificatiemethode	Vaststelling met monstername
Destructieve handeling voor identificatie	Nee
Opmerking	Geen CV-ruimte aanwezig (Decentrale verwarming aanwezig in dit pand). Bijgevolg geen staal kunnen nemen in deze ruimte.
