Asbestinventarisatetest

Grote Steenweg 58, 9340 Lede

Attestnummer : 20240816-000164.000

Niet-asbestveilig

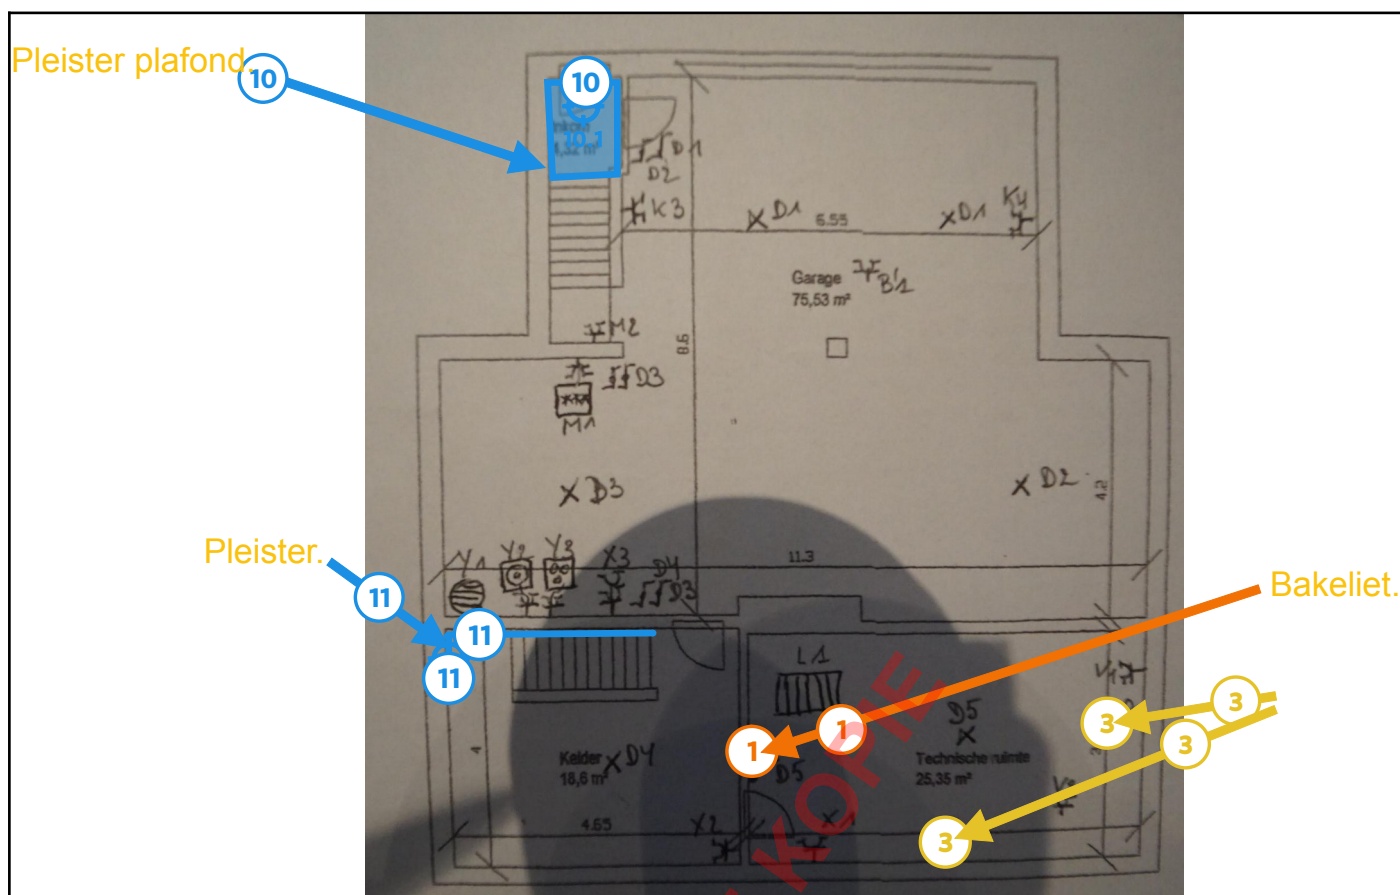
Plan 1.1: Kelder

Beschrijving	Type	Actie
1. Elementen in bakeliet	Asbestmateriaal	Verwijderen
3. Verloren bekisting - Steunpaal	Asbestmateriaal	Zorgvuldig beheren
10. Pleisterwerk plafond	Geen asbest	-
10.1 Code: MS02	Mengmonster	-
11. Pleisterwerk - Muren	Geen asbest	-
11.1 Code: MS01	Mengmonster	-

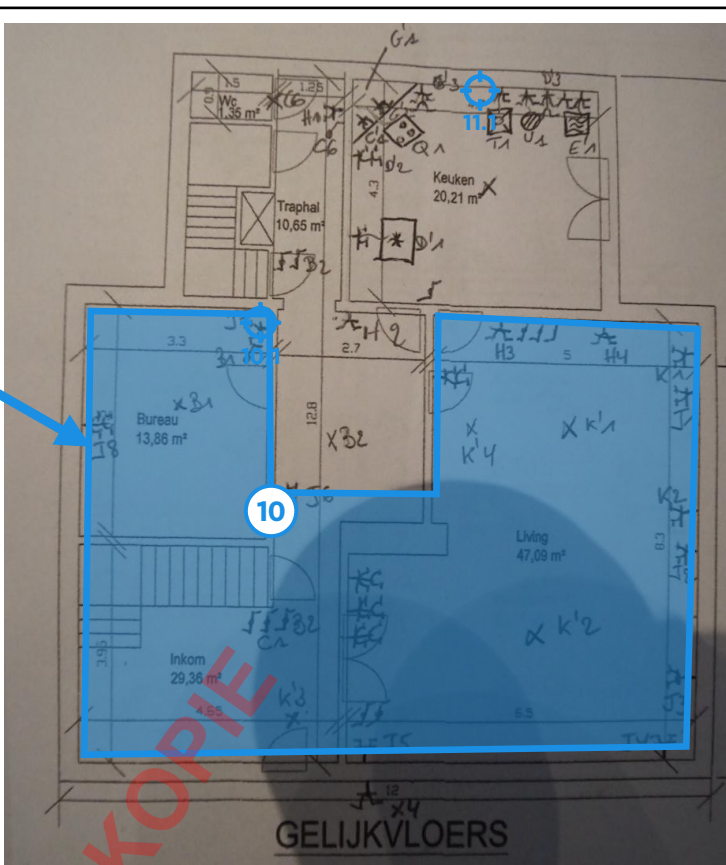
Plan 1.2: Gelijkvloers

Alle muren op het gelijkvloers zijn bepleisterd.

Pleister plafond.

Beschrijving	Type	Actie
10. Pleisterwerk plafond	Geen asbest	-
10.1 Code: MS02	Mengmonster	-
11. Pleisterwerk - Muren	Geen asbest	-
11.1 Code: MS01	Mengmonster	-

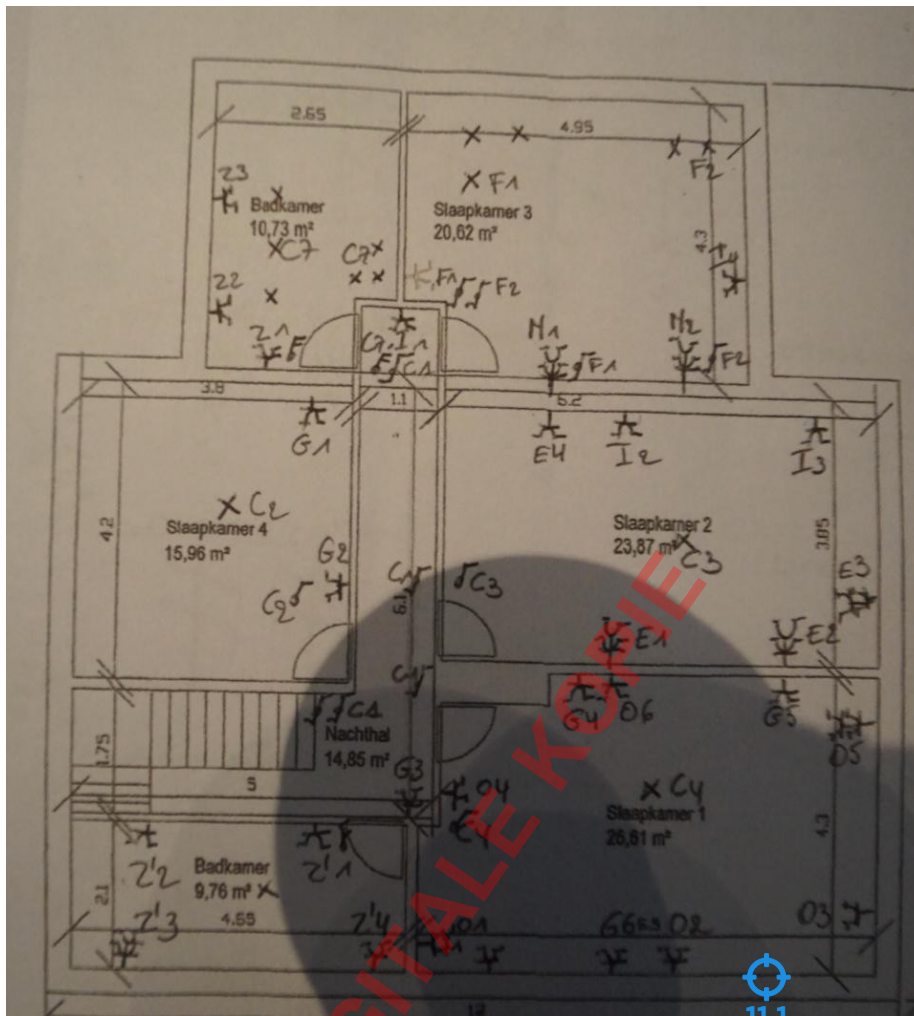
Plan 1.3: 1ste verdiep

Plafond op het 1ste verdiep is overal gipskarton.
Alle muren op het 1ste verdiep zijn bepleisterd.

Beschrijving	Type	Actie
6. Plafondafwerking in gipskarton	Advies	-
11. Pleisterwerk - Muren	Geen asbest	-
11.1 Code: MS01	Mengmonster	-

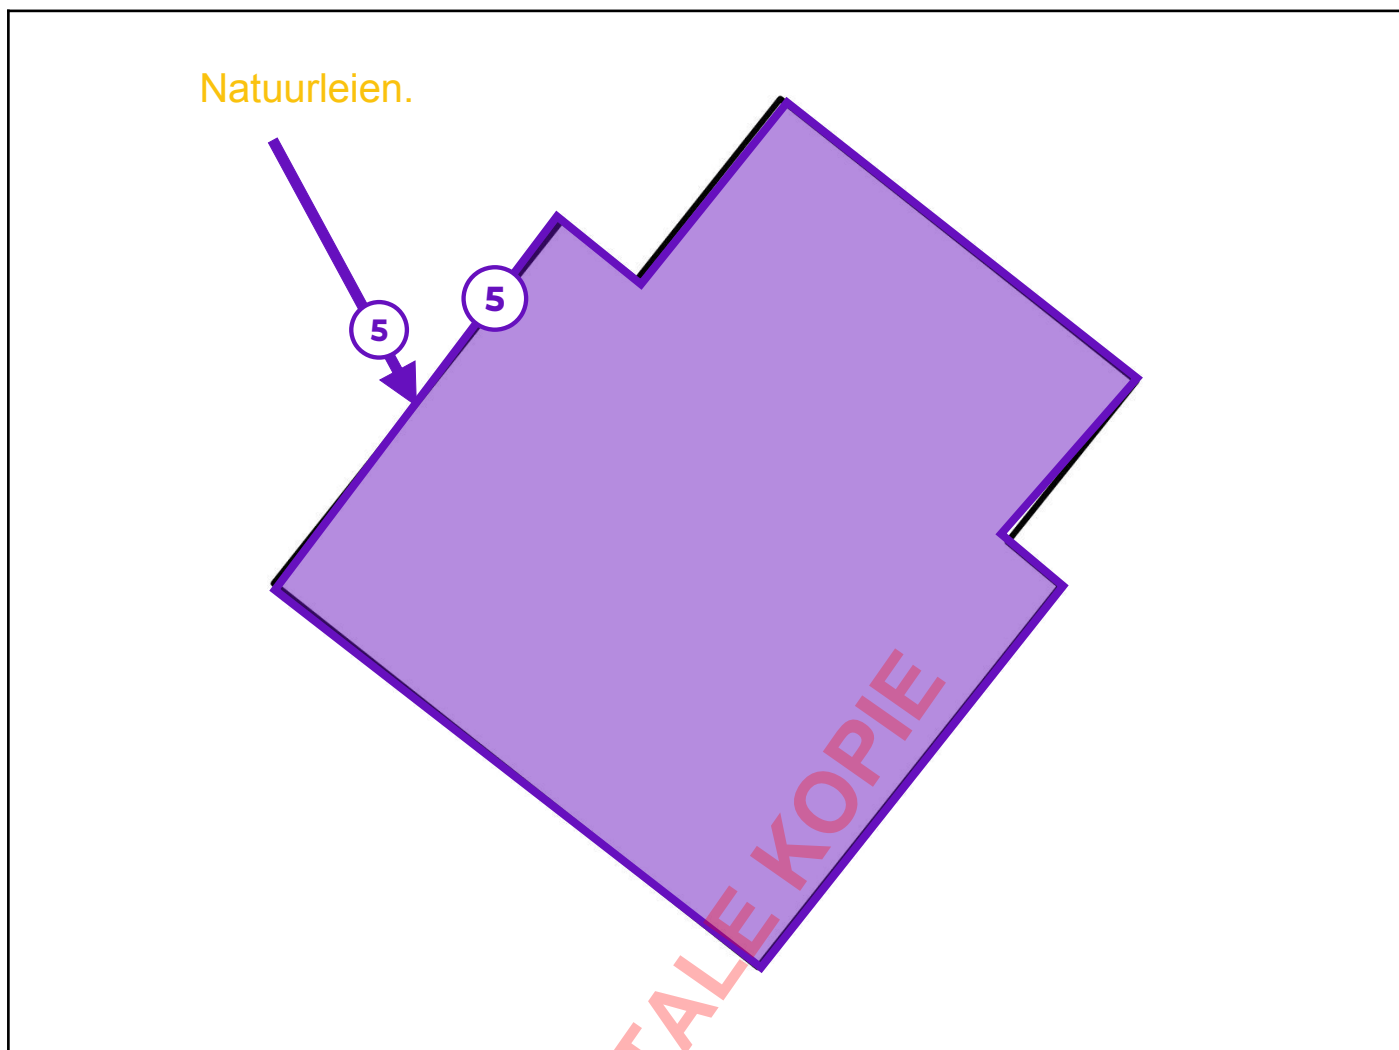
Plan 1.4: Hoofdgebouw plan

Beschrijving	Type	Actie
5. Natuurleien dak	Advies	-

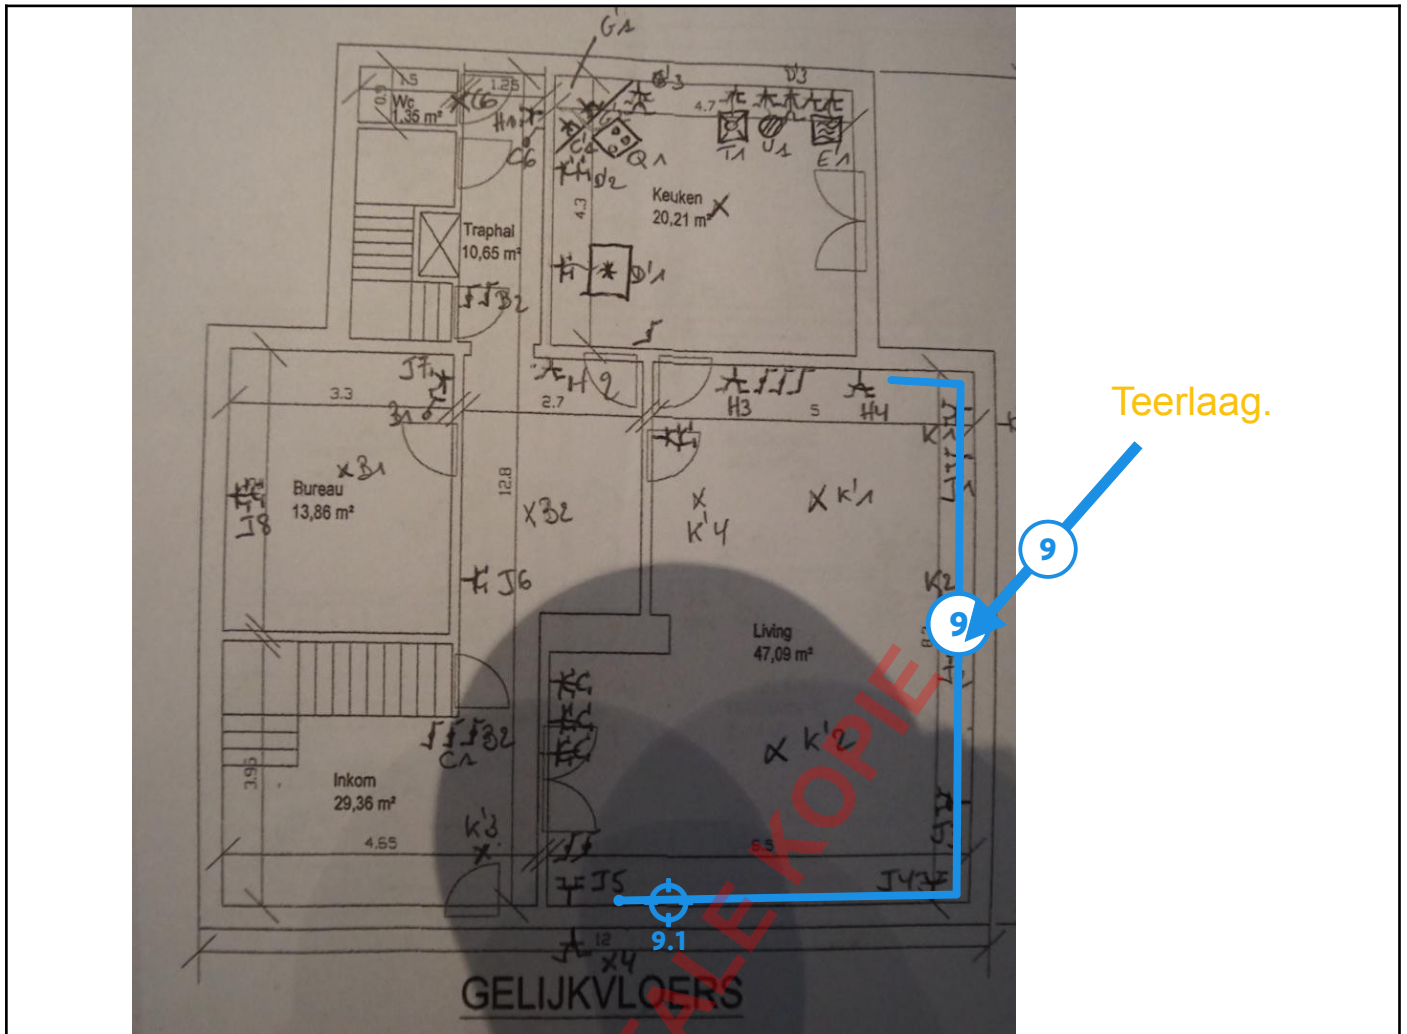
Plan 1.5: Gelijkvloers

Teerlaag.

Beschrijving	Type	Actie
9. Teerlaag grondverwarming	Geen asbest	-
9.1 Code: PS04	Puntmonster	-

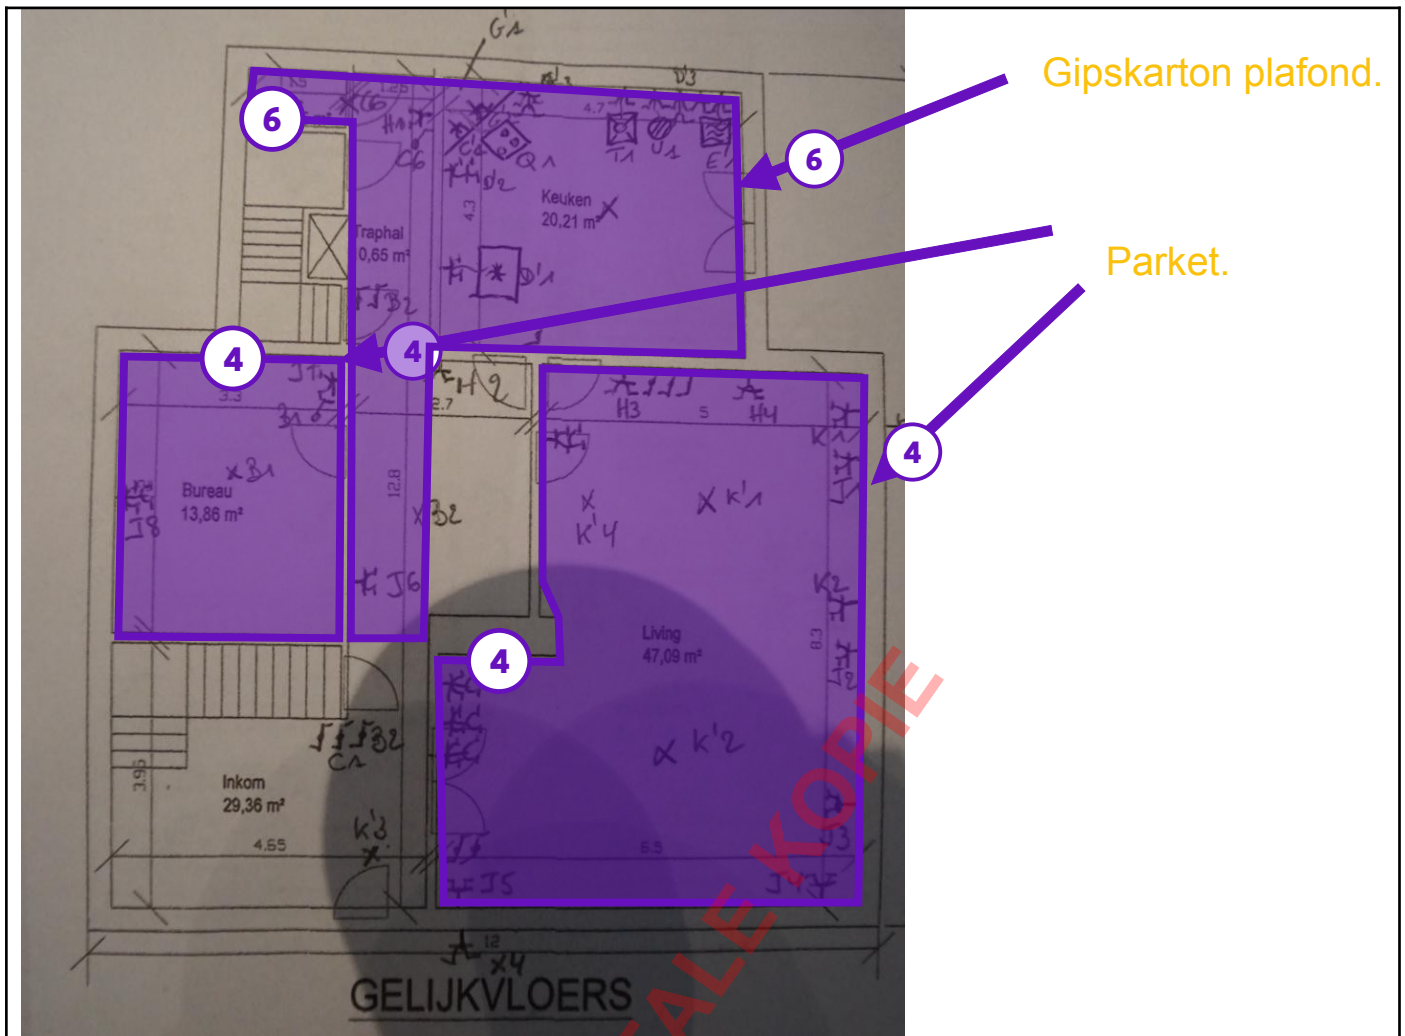
Plan 1.6: Gelijkvloers

Gipskarton plafond.

Parket.

Beschrijving	Type	Actie
4. Parket - Niet verdacht	Advies	-
6. Plafondafwerking in gipskarton	Advies	-

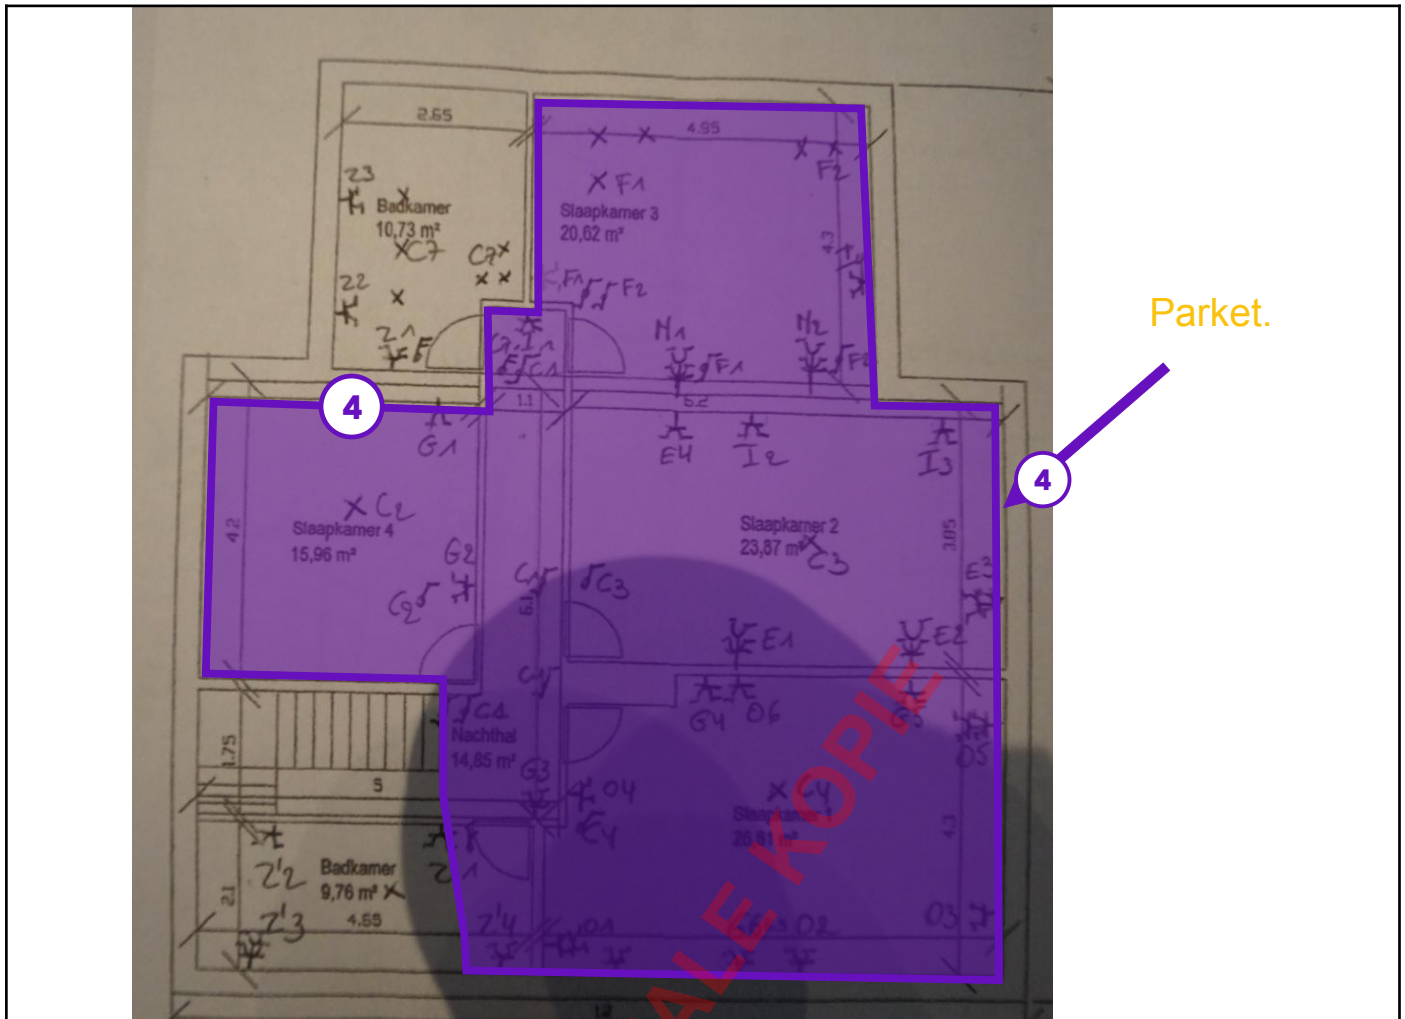
Plan 1.7: 1ste verdiep

Beschrijving	Type	Actie
4. Parket - Niet verdacht	Advies	-

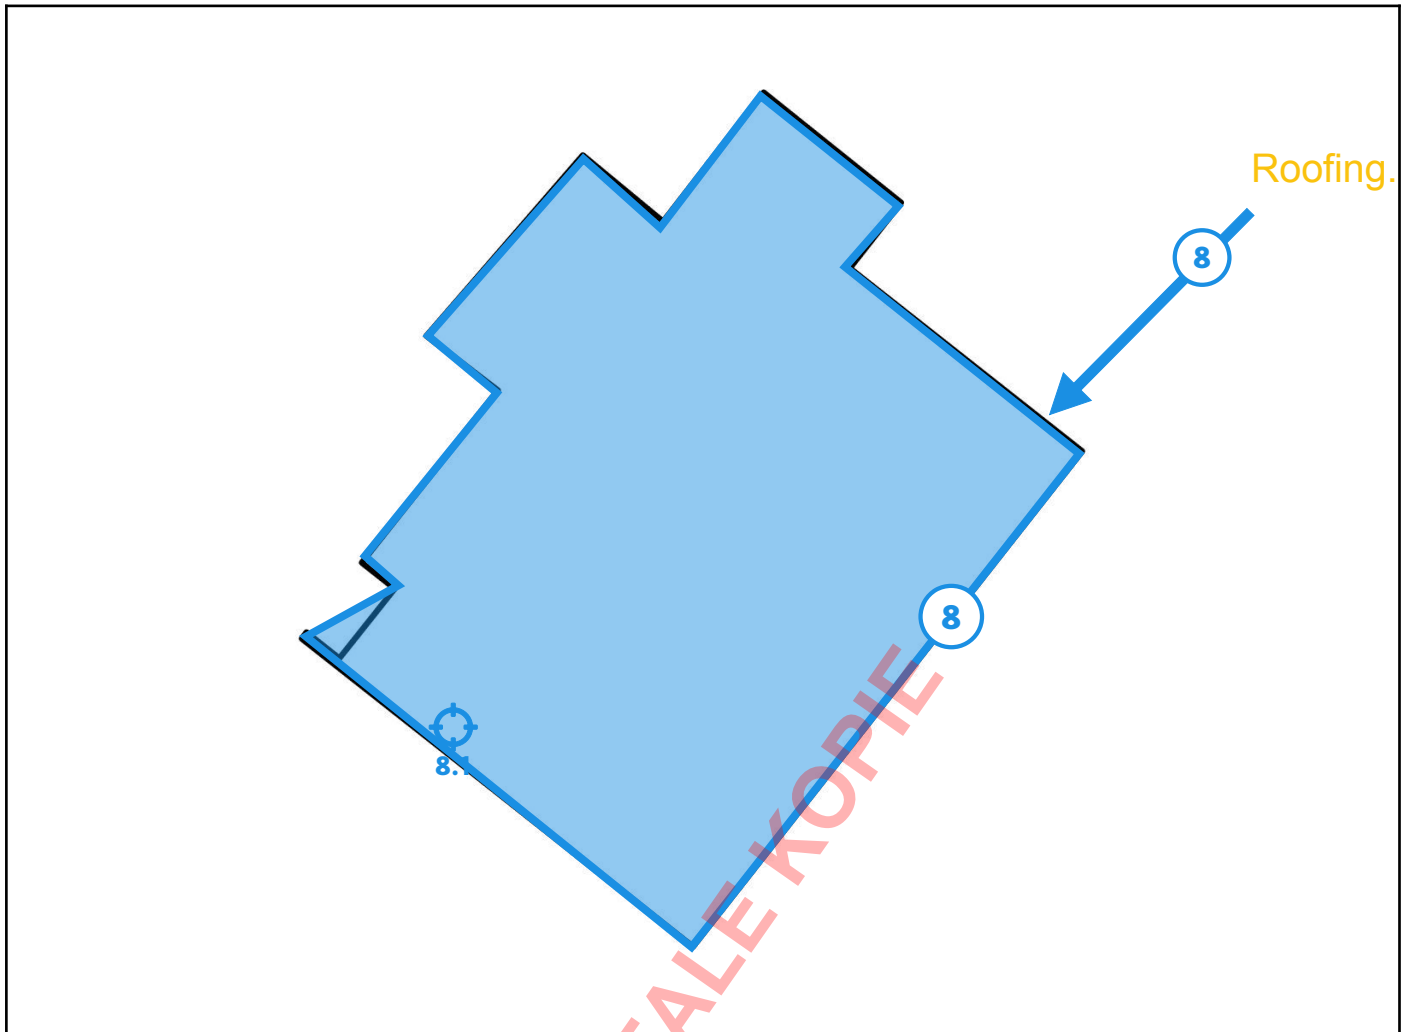
Plan 2.1: Bijgebouw plan

Beschrijving	Type	Actie
8. Dakbedekking - Roofing	Geen asbest	-
8.1 Code: PS03	Puntmonster	-

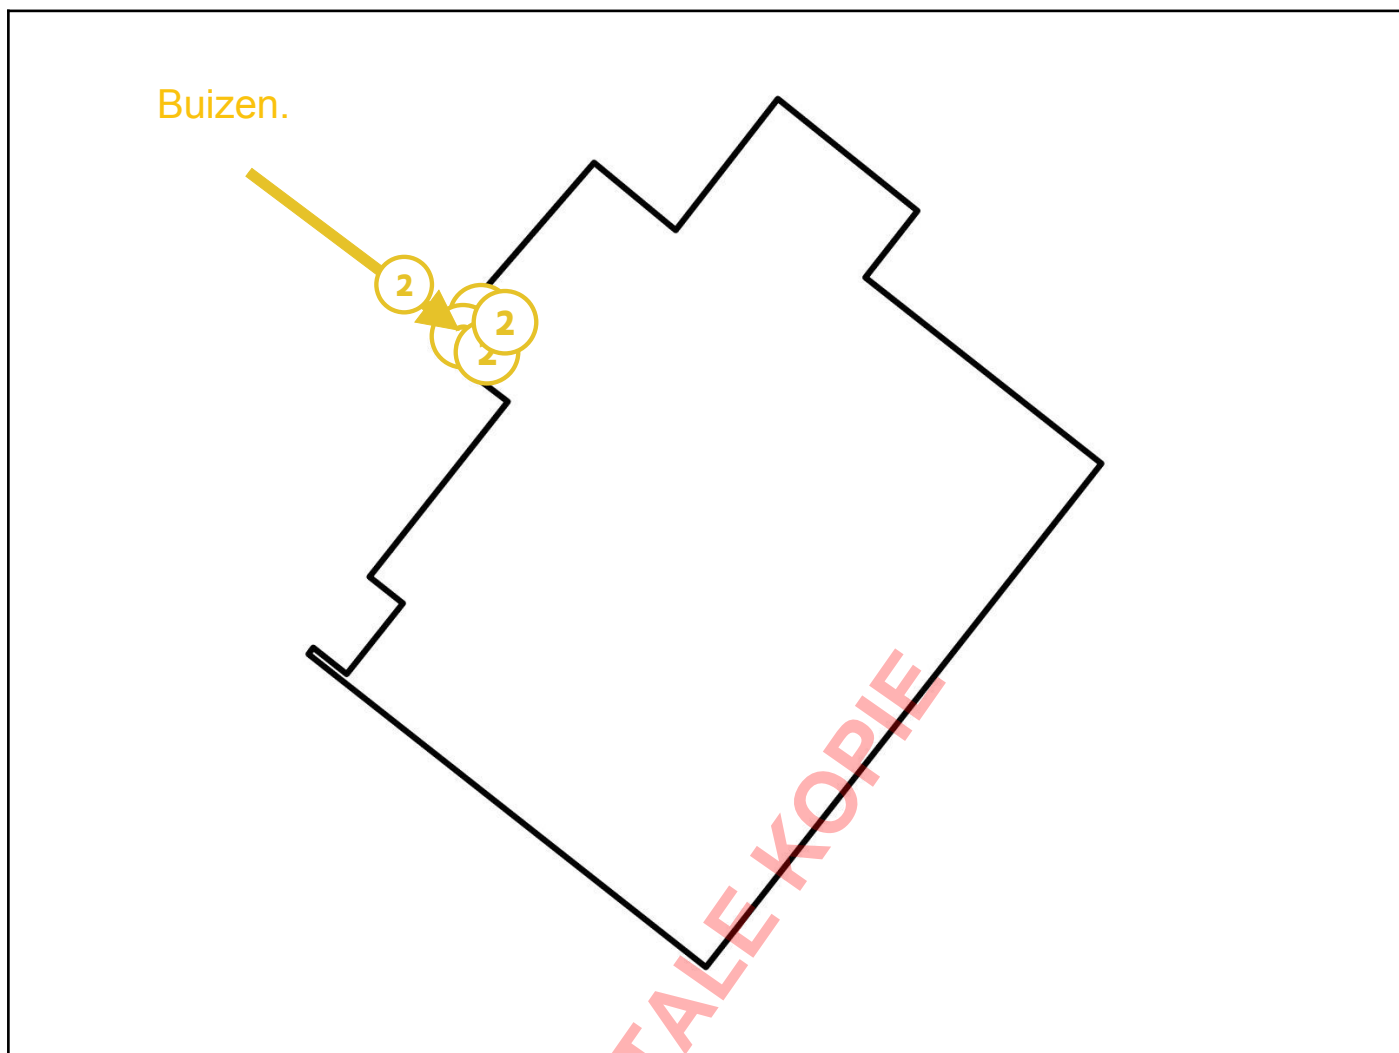
Plan 2.2: Bijgebouw plan

Beschrijving	Type	Actie
2. Buizen	Asbestmateriaal	Zorgvuldig beheren

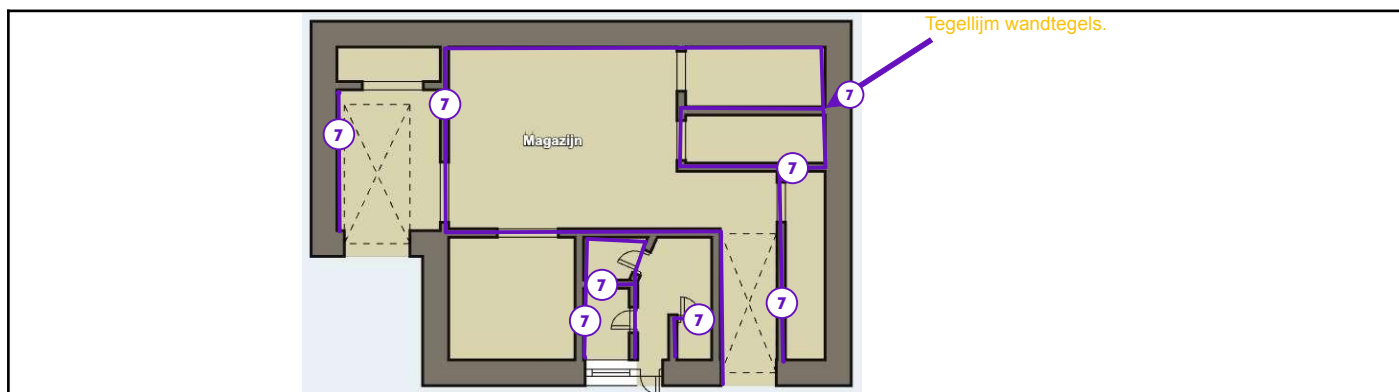
Plan 2.3: Magazijn

Beschrijving	Type	Actie
7. Tegellijm achter wandtegels & plinten magazijn	Advies	-
