Asbestinventarisatetest

Geraardsbergse steenweg 278, 9860 Oosterzele

Attestnummer : 20241126-000071.000

Niet-asbestveilig

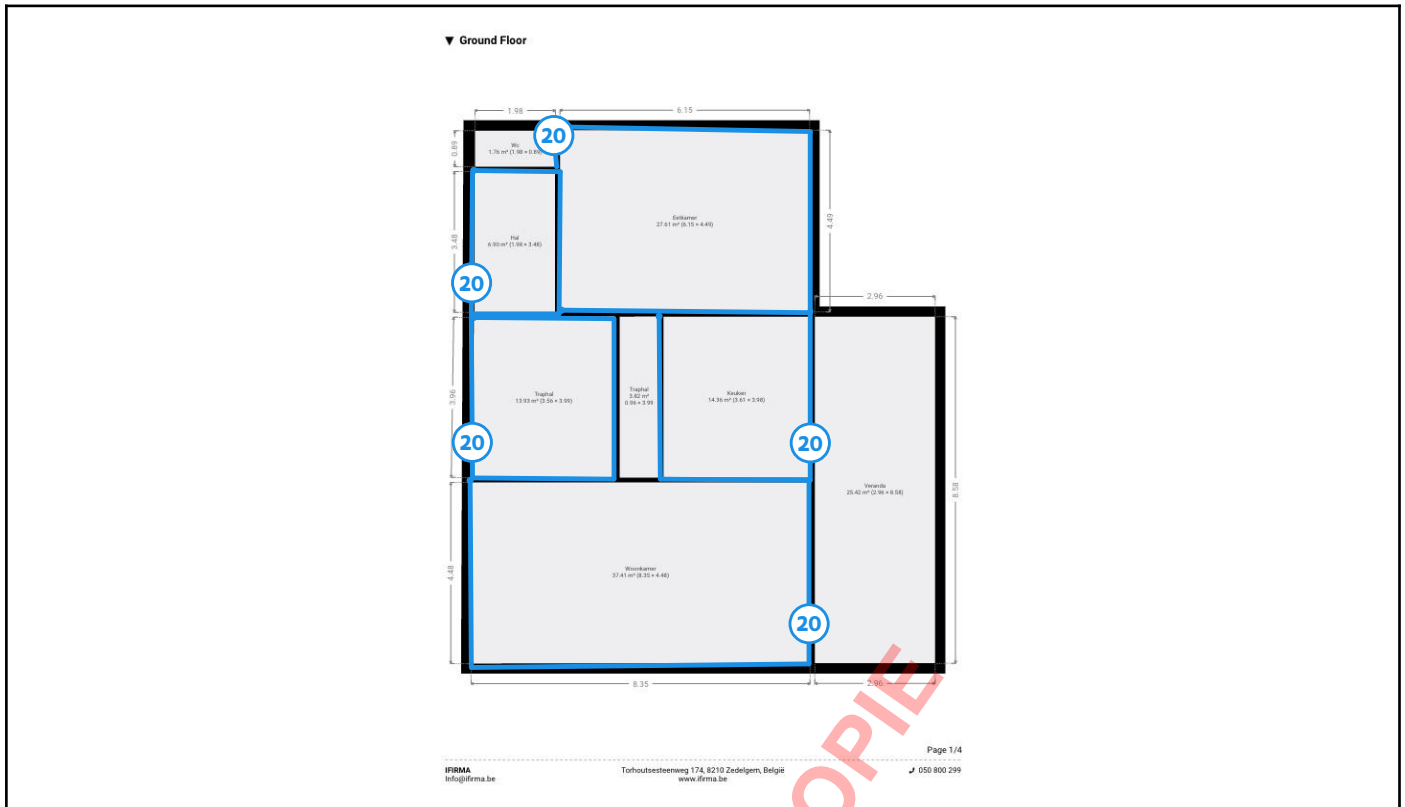
Plan 1.1: Grondplan +0

Beschrijving	Type	Actie
20. Pleisterwerk - Muren	Geen asbest	-

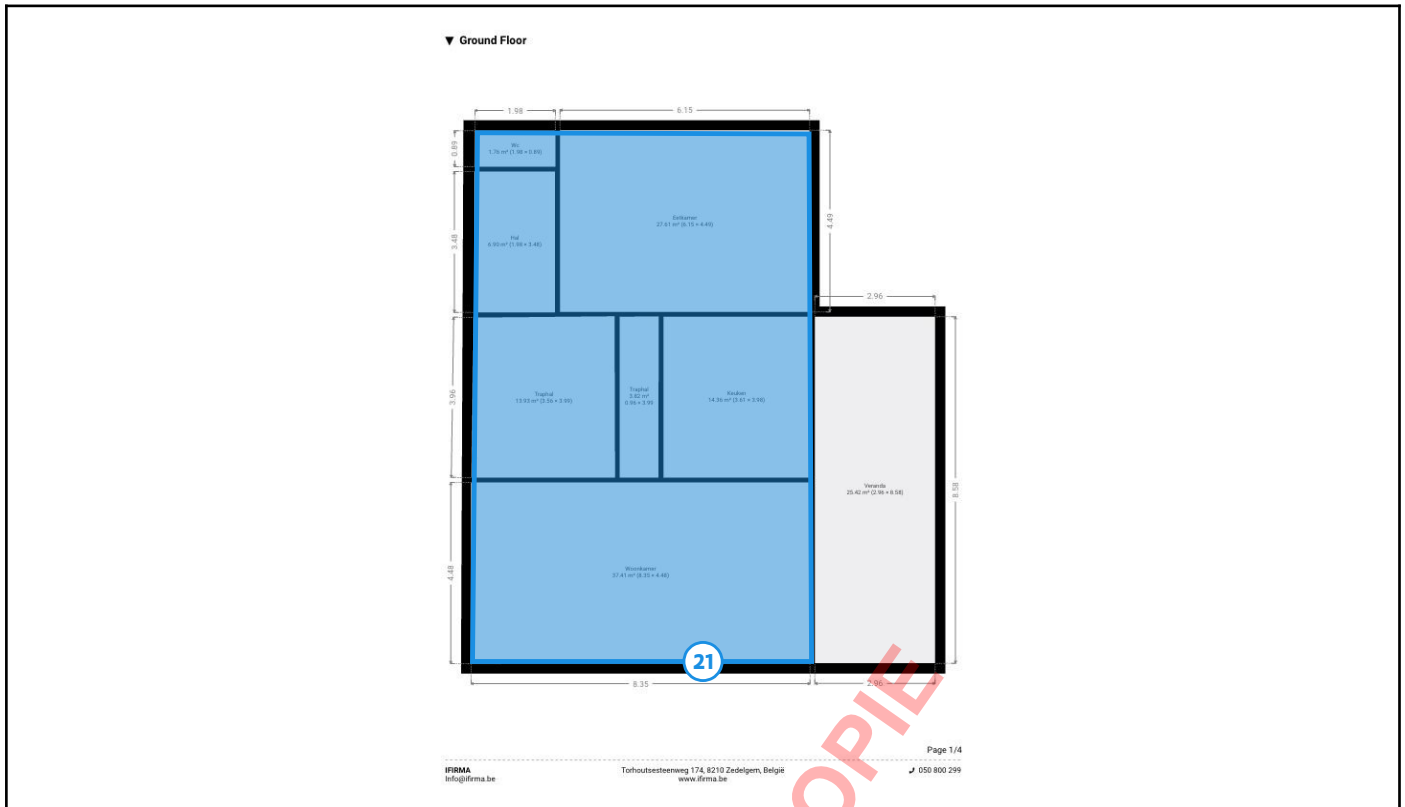
Plan 1.2: Grondplan +0

Beschrijving	Type	Actie
21. Pleisterwerk - Plafonds	Geen asbest	-

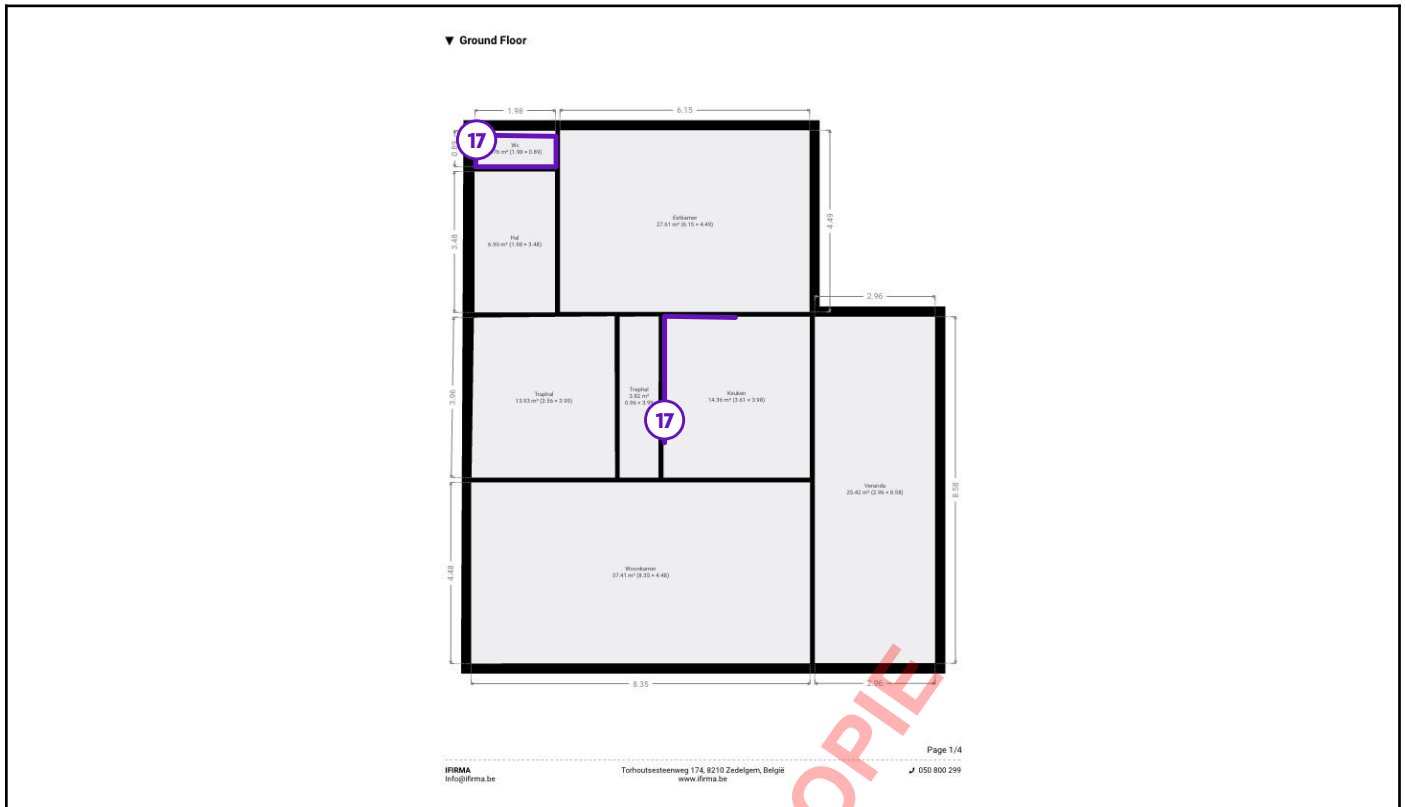
Plan 1.4: Grondplan +0

Beschrijving	Type	Actie
17. Onderliggende lagen (Badkamer/keuken/WC/etc)	Advies	-

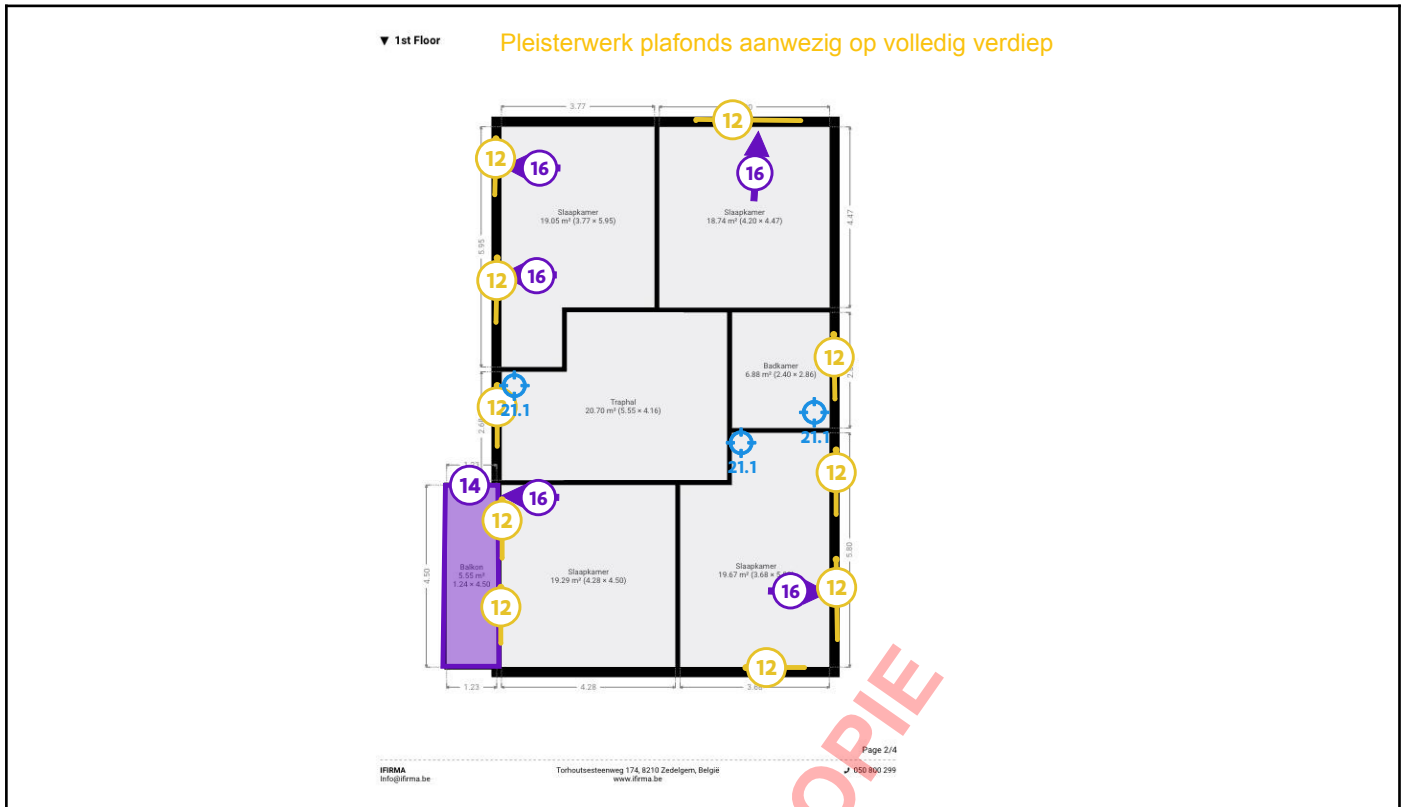
Plan 1.5: Grondplan +1

Beschrijving	Type	Actie
12. Kit - Schrijnwerk/glas van ramen	Asbestmateriaal	Zorgvuldig beheren
14. EPDM bovenlaag - Plat dak/Balkon	Advies	-
16. Oudere radiatoren (Bouwjaar ongekend).	Advies	-
21. Pleisterwerk - Plafonds	Geen asbest	-
21.1 Code: 102377 - 2	Mengmonster	-

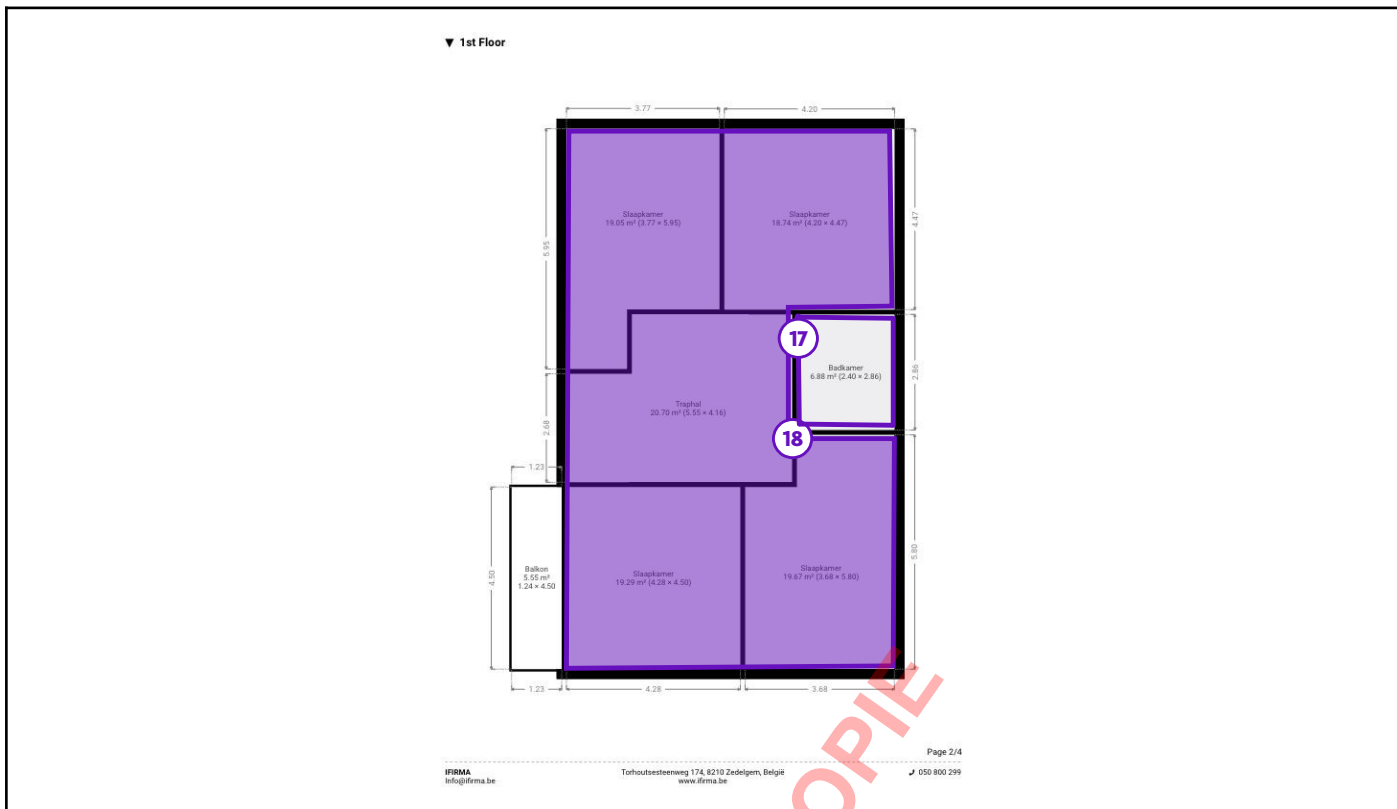
Plan 1.7: Grondplan +1

Beschrijving	Type	Actie
17. Onderliggende lagen (Badkamer/keuken/WC/etc)	Advies	-
18. Geen verdacht vloerzeil/tapijt waargenomen	Advies	-

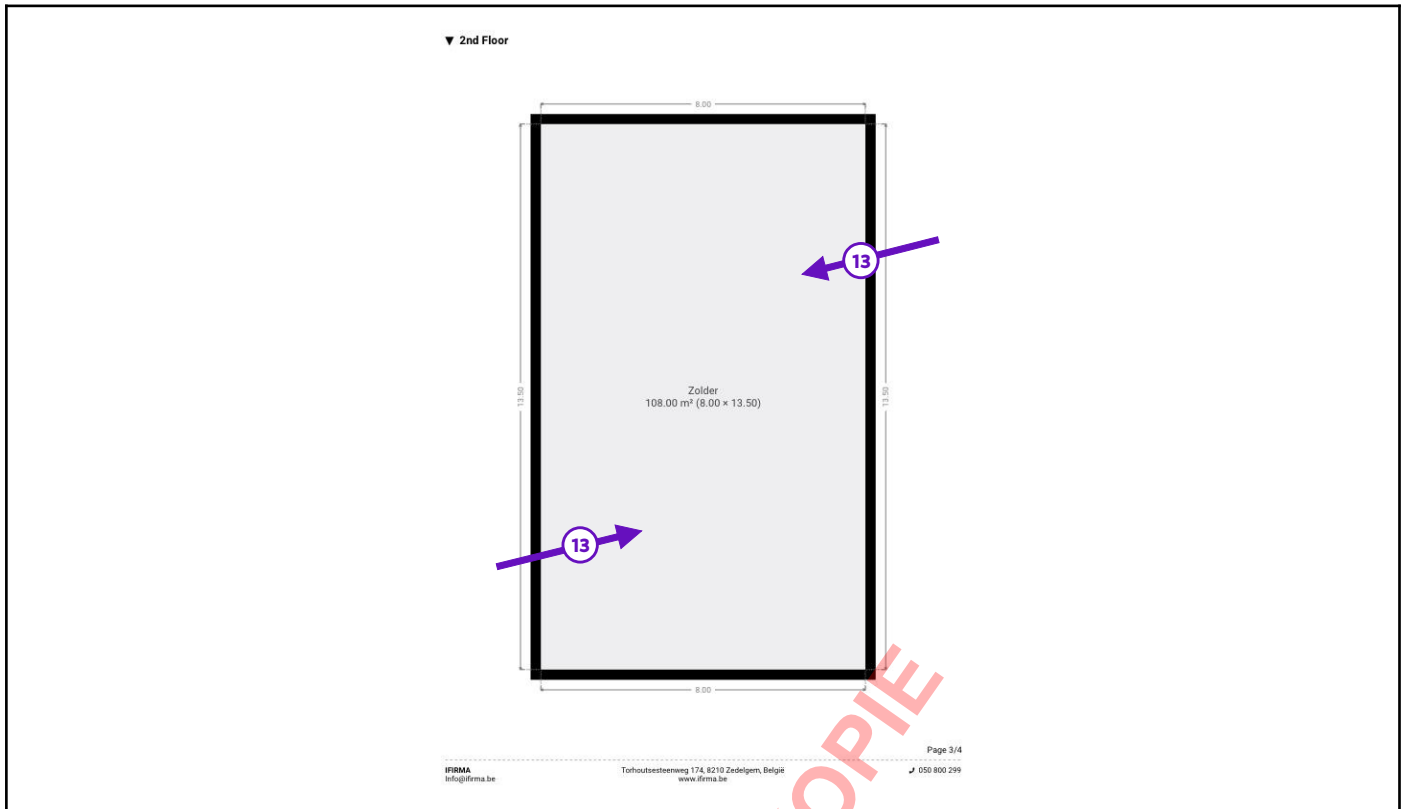
Plan 1.10: Grondplan Zolder

Beschrijving	Type	Actie
13. Schouw(en) - Hoger dan 3,5 meter	Beperking	-

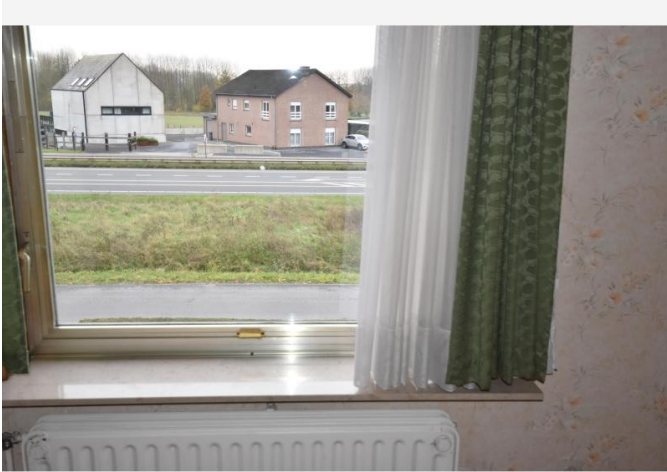
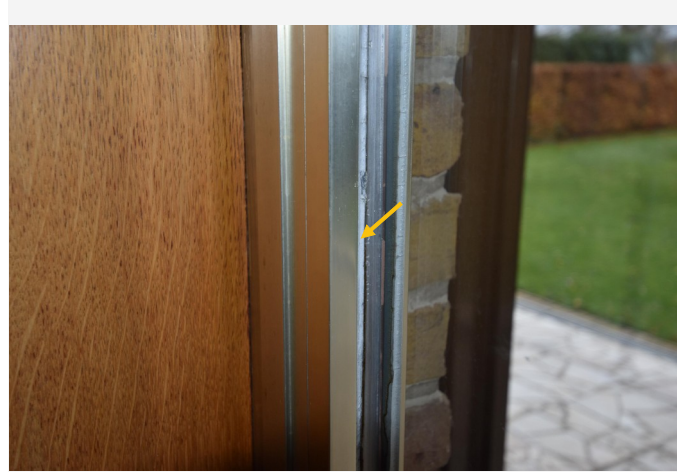
Beschrijving	Glasalpaneel - Achterdeur kelder
Omgeving	Grenst aan binnen- en buitenlucht
Primaire drager	Wandopening verticaal (raam, deur, ...)
Asbestmateriaal	Plaat, paneel, tablet - Geëmailleerd, type Glasal
Bindmiddel van asbestmateriaal	Cement
Gebondenheid op basis van bindmiddel	Hecht
Hoeveelheid (oppervlakte - dikte - aantal)	• 1,00 m ² - 1,00 cm - 1 stuk
Totaal volume	0,01 m ³
Eenvoudig bereikbaar	Ja
Bevestigingswijze	• Geklemd
Identificatiemethode	Vaststelling zonder monstername
Destructieve handeling voor identificatie	Nee
Opmerking	Ook aan binnenzijde waarneembaar. Geen intacte behanglaag of verflaag aanwezig.

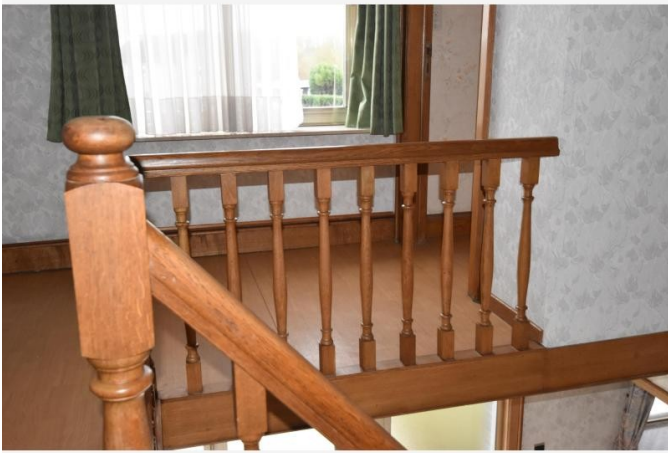
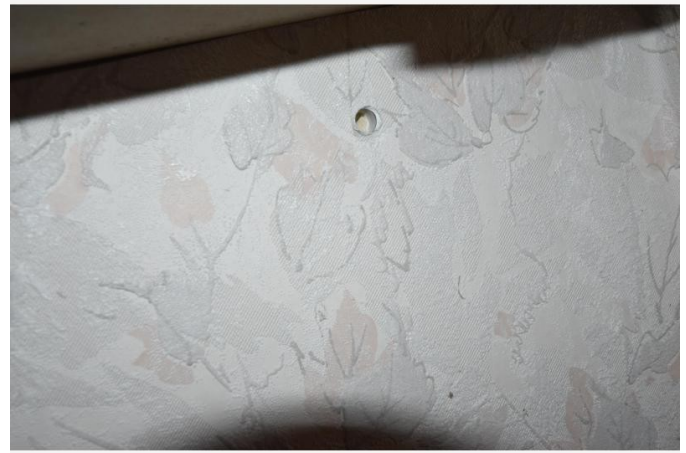
Beschrijving	Pleisterwerk - Muren
Omgeving	Binnen
Primaire drager	Binnenwand
Bindmiddel van materiaal	Gips - kalk
Gebondenheid op basis van bindmiddel	Niet-hechtgebonden
Hoeveelheid (oppervlakte - dikte - aantal)	• 400,00 m ² - 1,00 cm - 1 stuk
Totaal volume	4,00 m ³
Identificatiemethode	Vaststelling met monstername
Destructieve handeling voor identificatie	Nee
Opmerking	--> Stalen werden genomen op volgende plaatsen: - Natte ruimte (Badkamer). - Droge ruimte (Slaapkamer). - Traphal. --> Er konden geen stalen genomen worden op volgende plaatsen: - Stookruimte (Reden: Geen pleisterwerk aanwezig in deze ruimte).

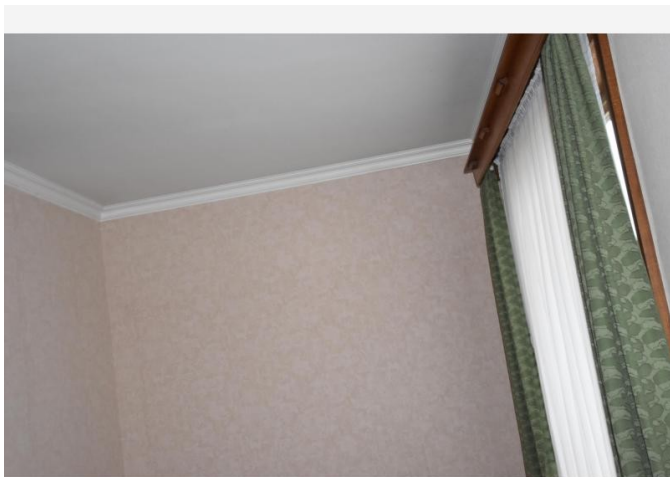
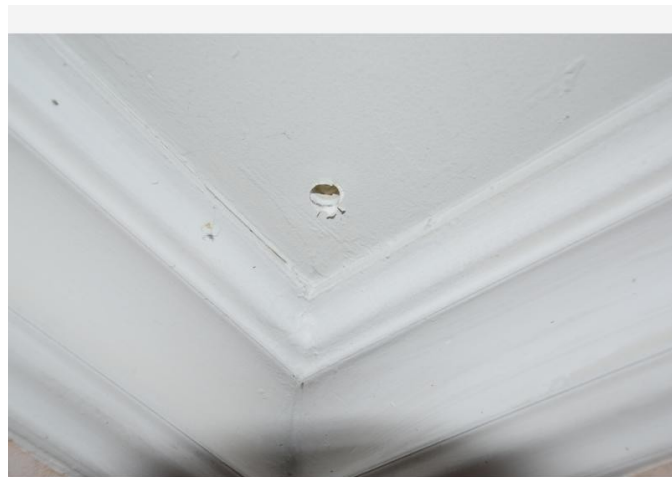
Beschrijving	Pleisterwerk - Plafonds
Omgeving	Binnen
Primaire drager	Plafond
Bindmiddel van materiaal	Gips - kalk
Gebondenheid op basis van bindmiddel	Niet-hechtgebonden
Hoeveelheid (oppervlakte - dikte - aantal)	• 200,00 m ² - 1,00 cm - 1 stuk
Totaal volume	2,00 m ³
Identificatiemethode	Vaststelling met monstername
Destructieve handeling voor identificatie	Nee
Opmerking	--> Stalen werden genomen op volgende plaatsen: - Natte ruimte (Badkamer). - Droge ruimte (Slaapkamer). - Traphal. --> Er konden geen stalen genomen worden op volgende plaatsen: - Stookruimte (Reden: Geen pleisterwerk aanwezig in deze ruimte).
